Wasserversorgungsverband Faaker-See-Gebiet
Seeblickstraße 159
9580 Villach

Kontrollbericht

Betriebsstätte: Wasserversorgungsverband Faaker-See-Gebiet, 9580 Villach, Seeblickstraße 159

Kontrollort: Hochbehälter Tschinowitsch

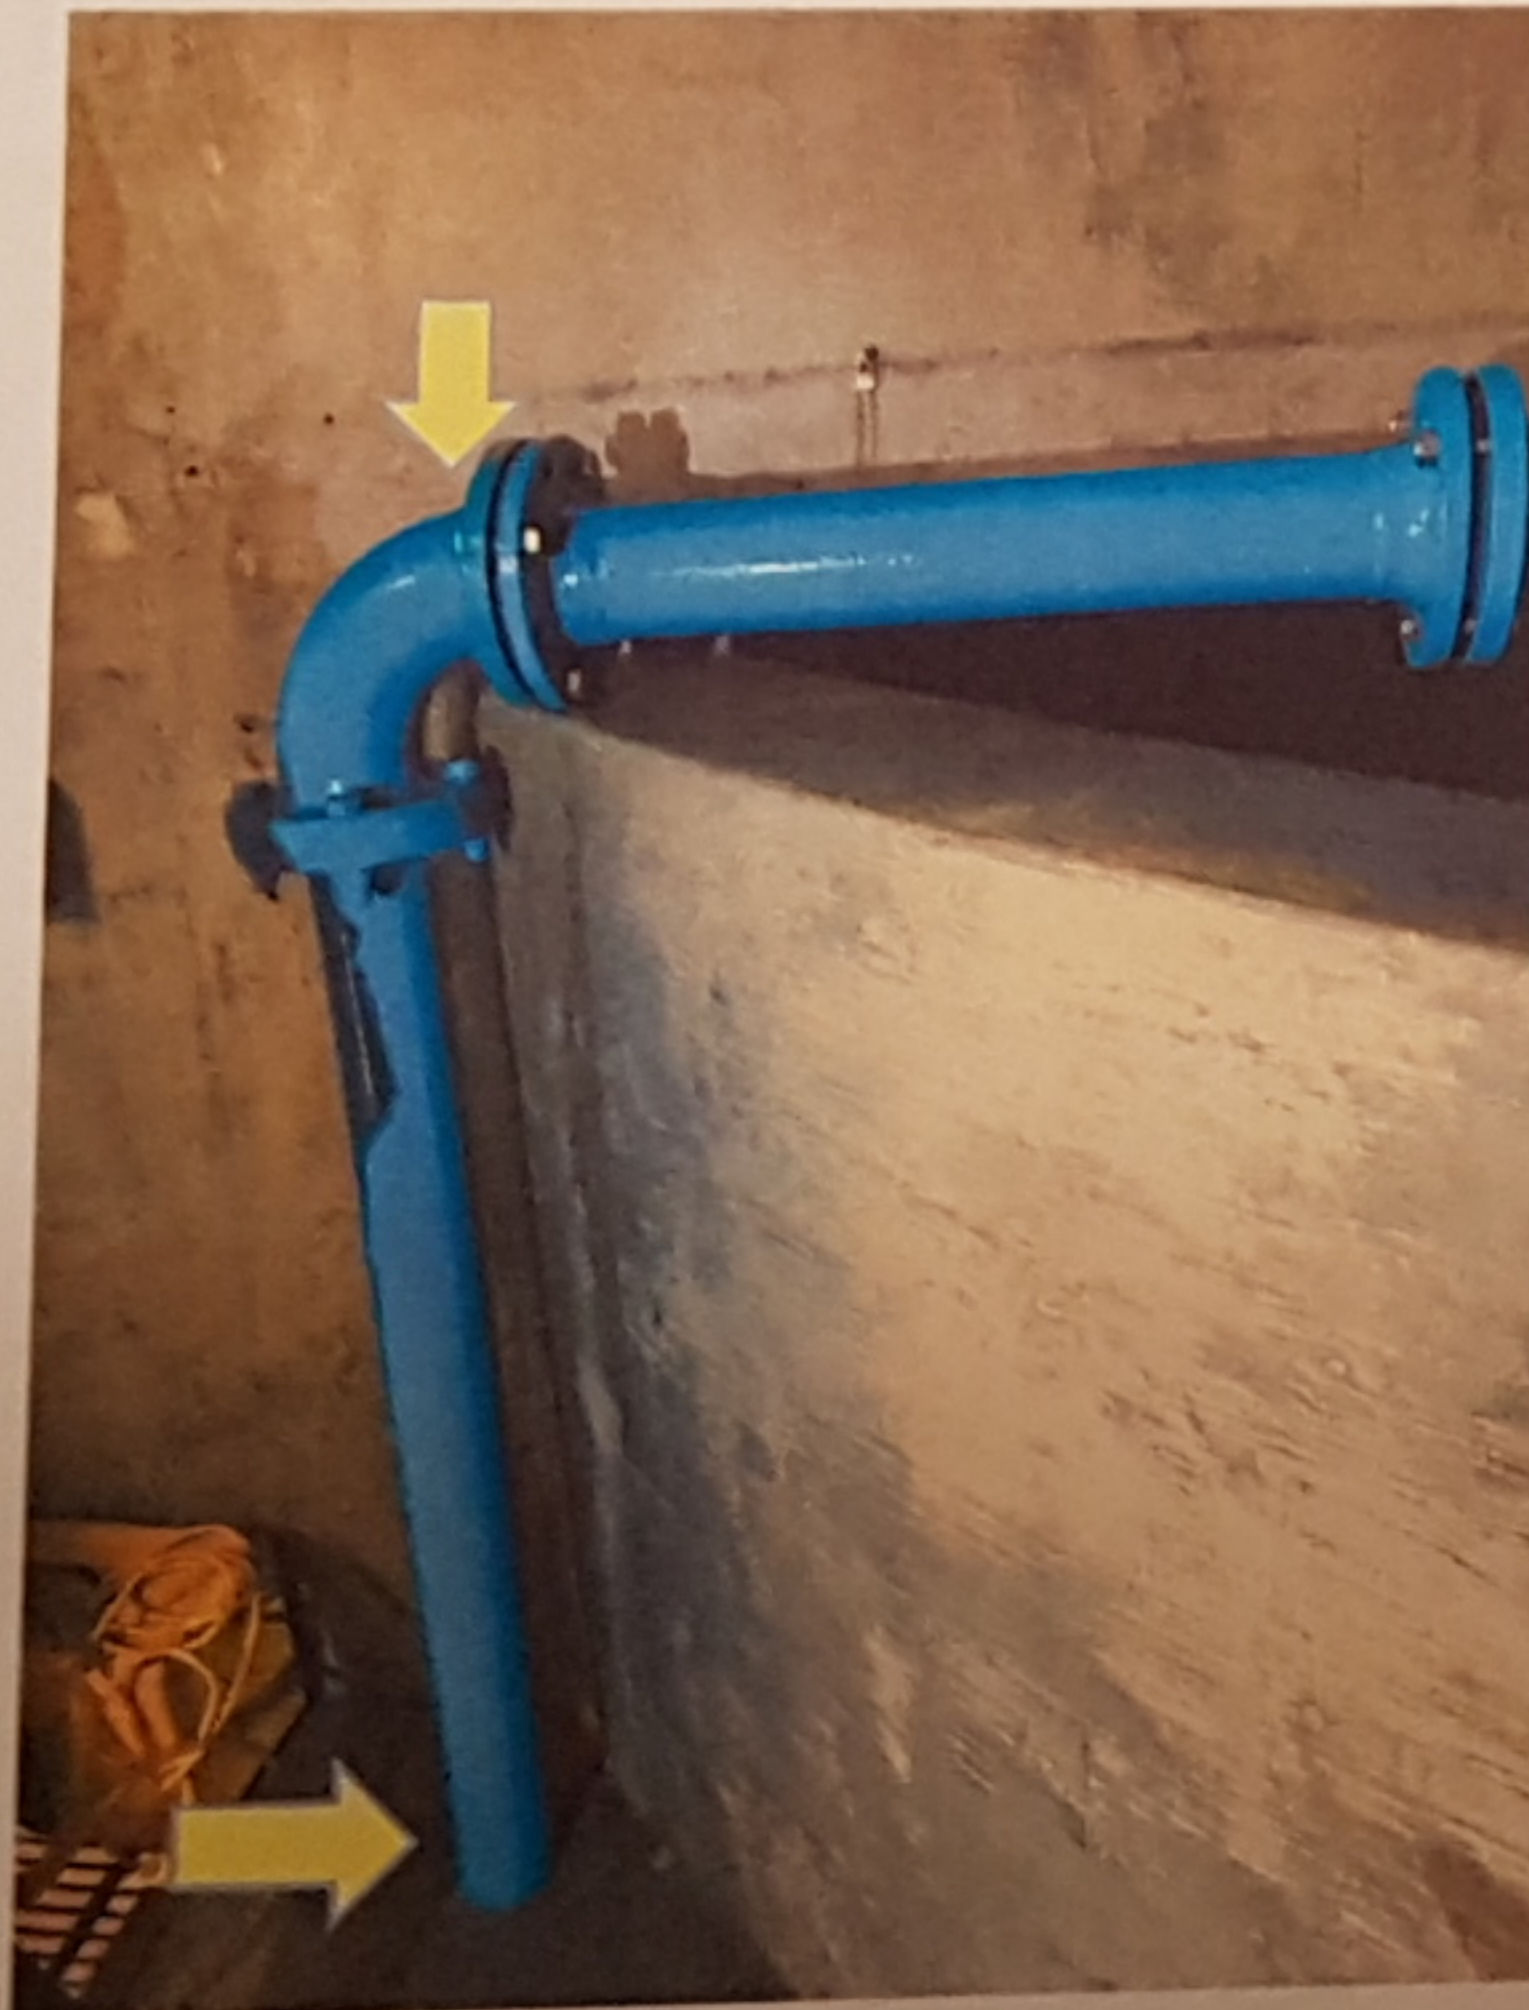
Bild Nr. 1
Zuflussrohr

Laut Herrn Frank wurden am 24. Jänner 2018 (Mittwoch) Wartungsarbeiten (entrostet und streichen des Zuflussrohres in der Wasserkammer) durchgeführt. Wobei der erste Teil (Bild Nr. 1) des Rohres (Zulaufrohr von der Schieberkammer herauf) im Hochbehälter gestrichen wurde, jedoch nur bis knapp vor der letzten Flanschverbindung zum Endstück (freier Zulauf in den HB), da die Farbe ausgegangen ist. (Bilder Nr. 2 – 4)

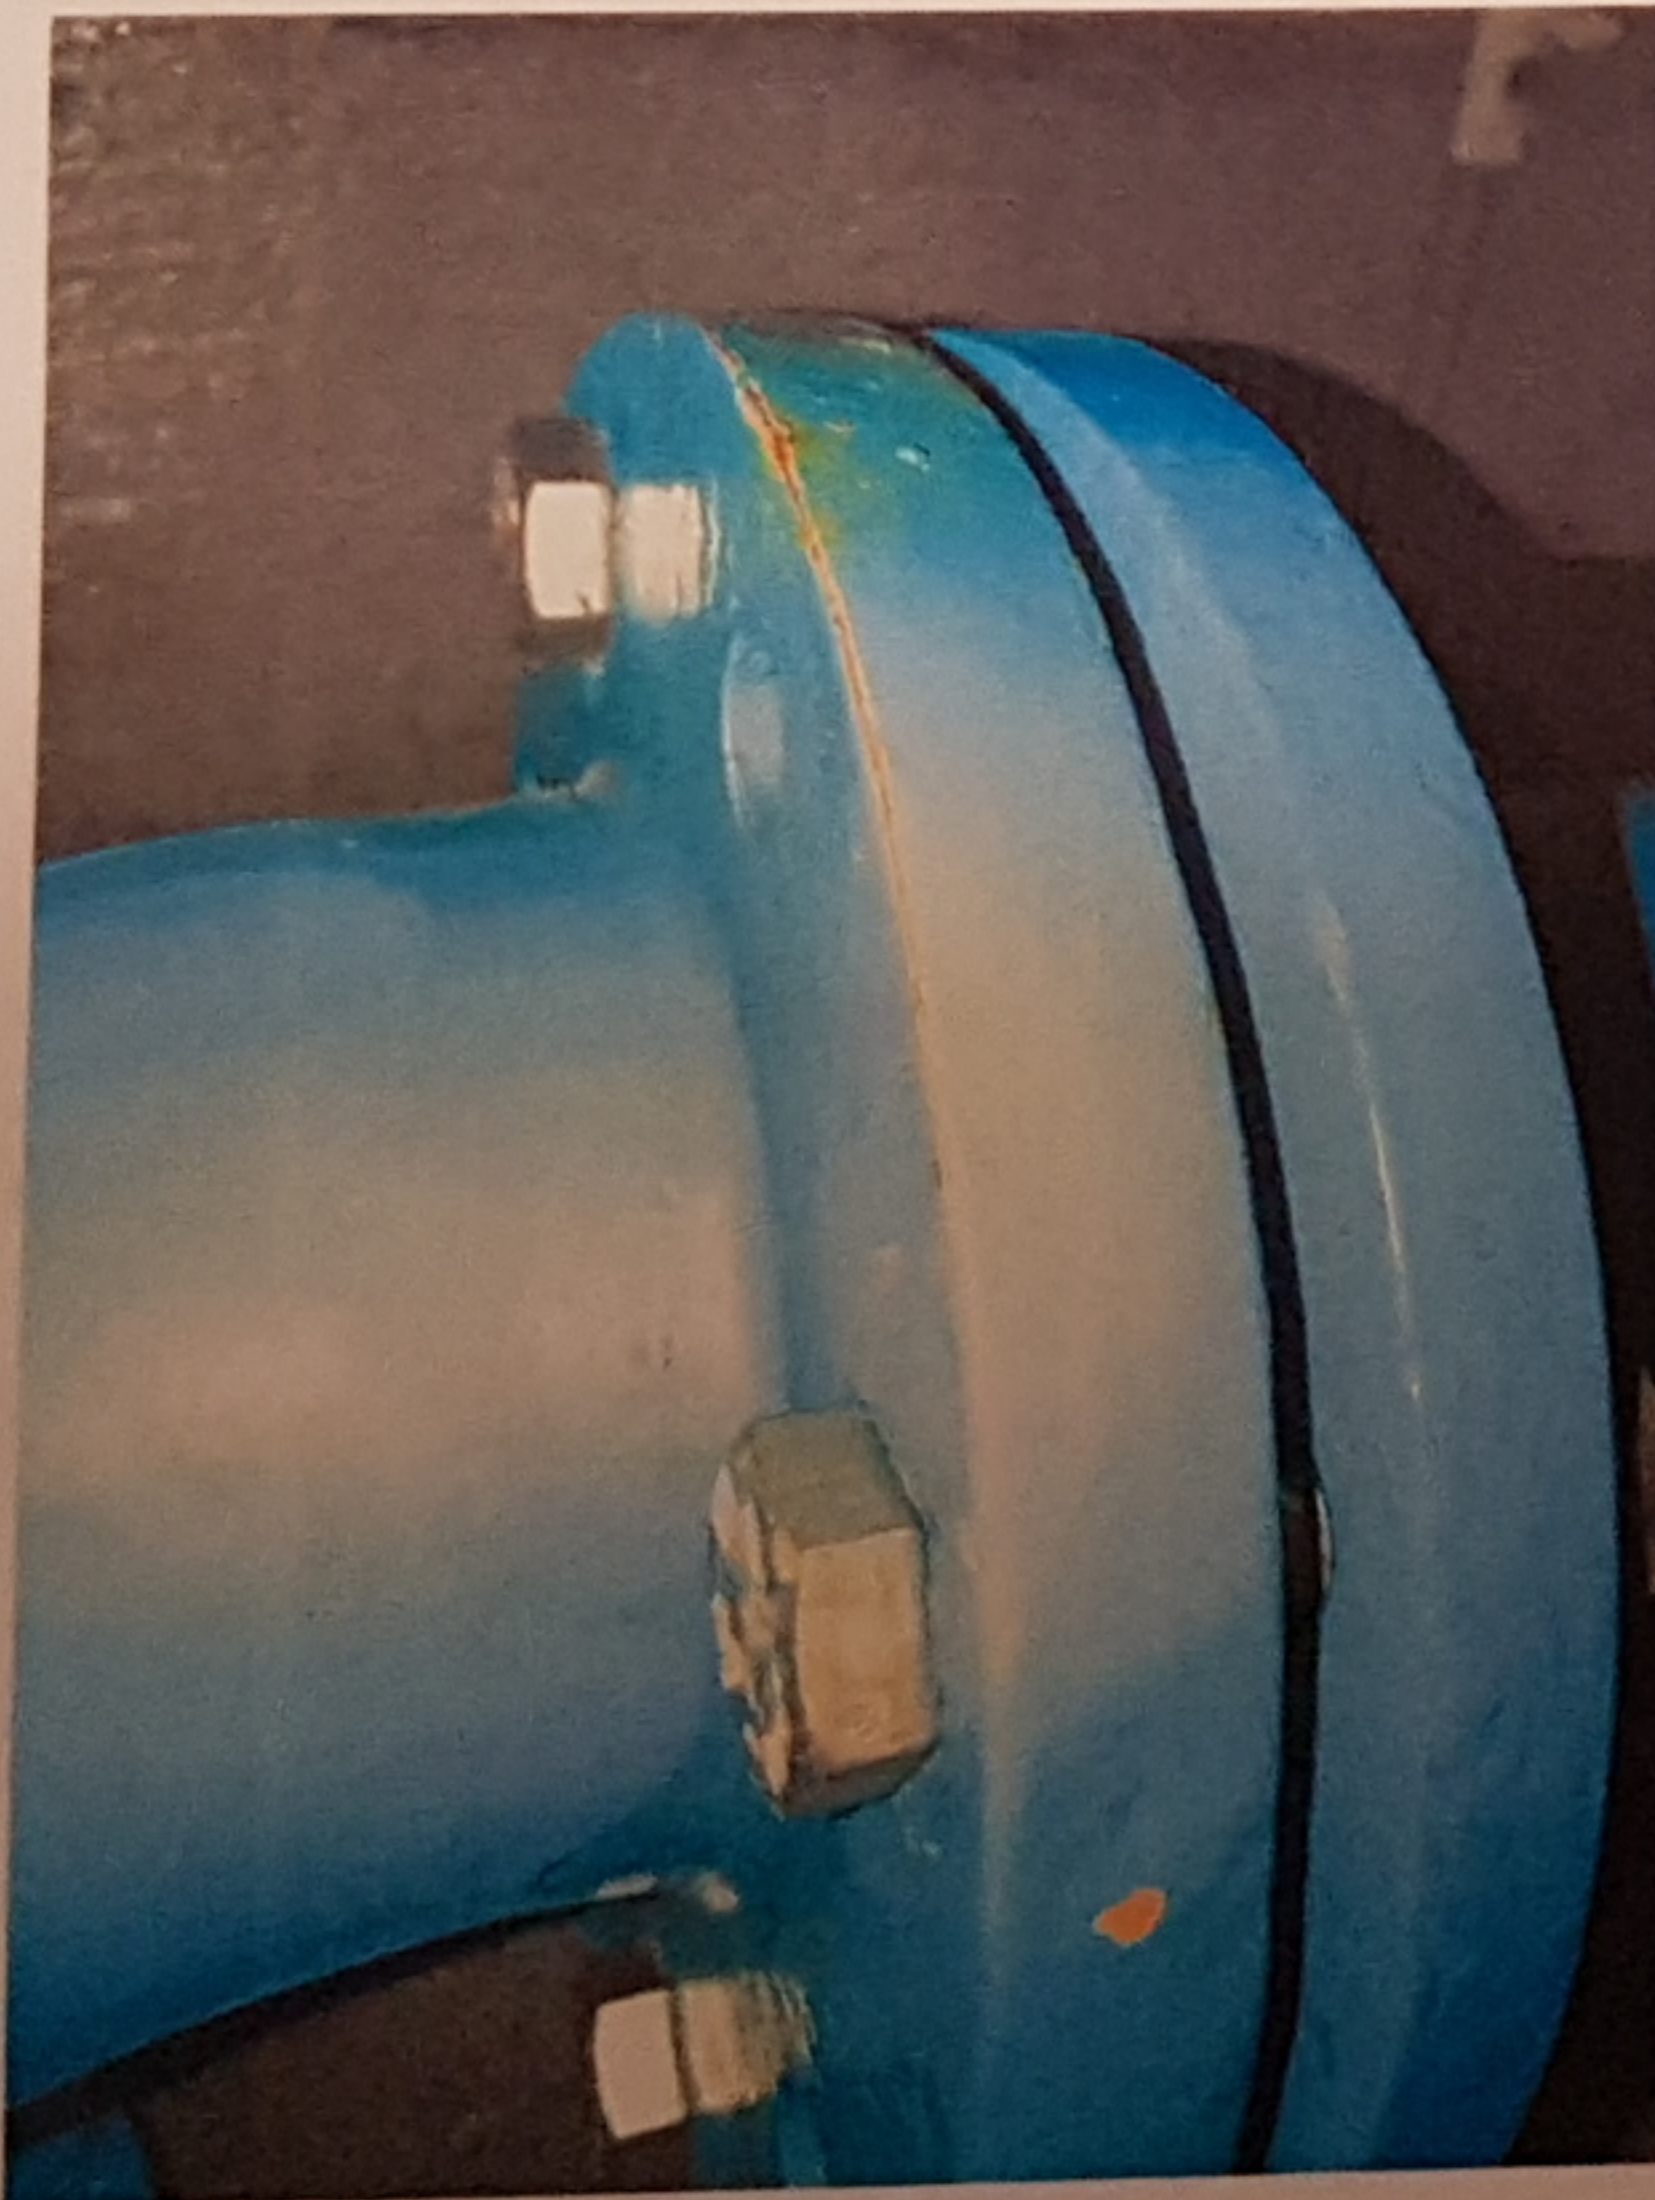
Bild Nr. 3

Flanschverbindung

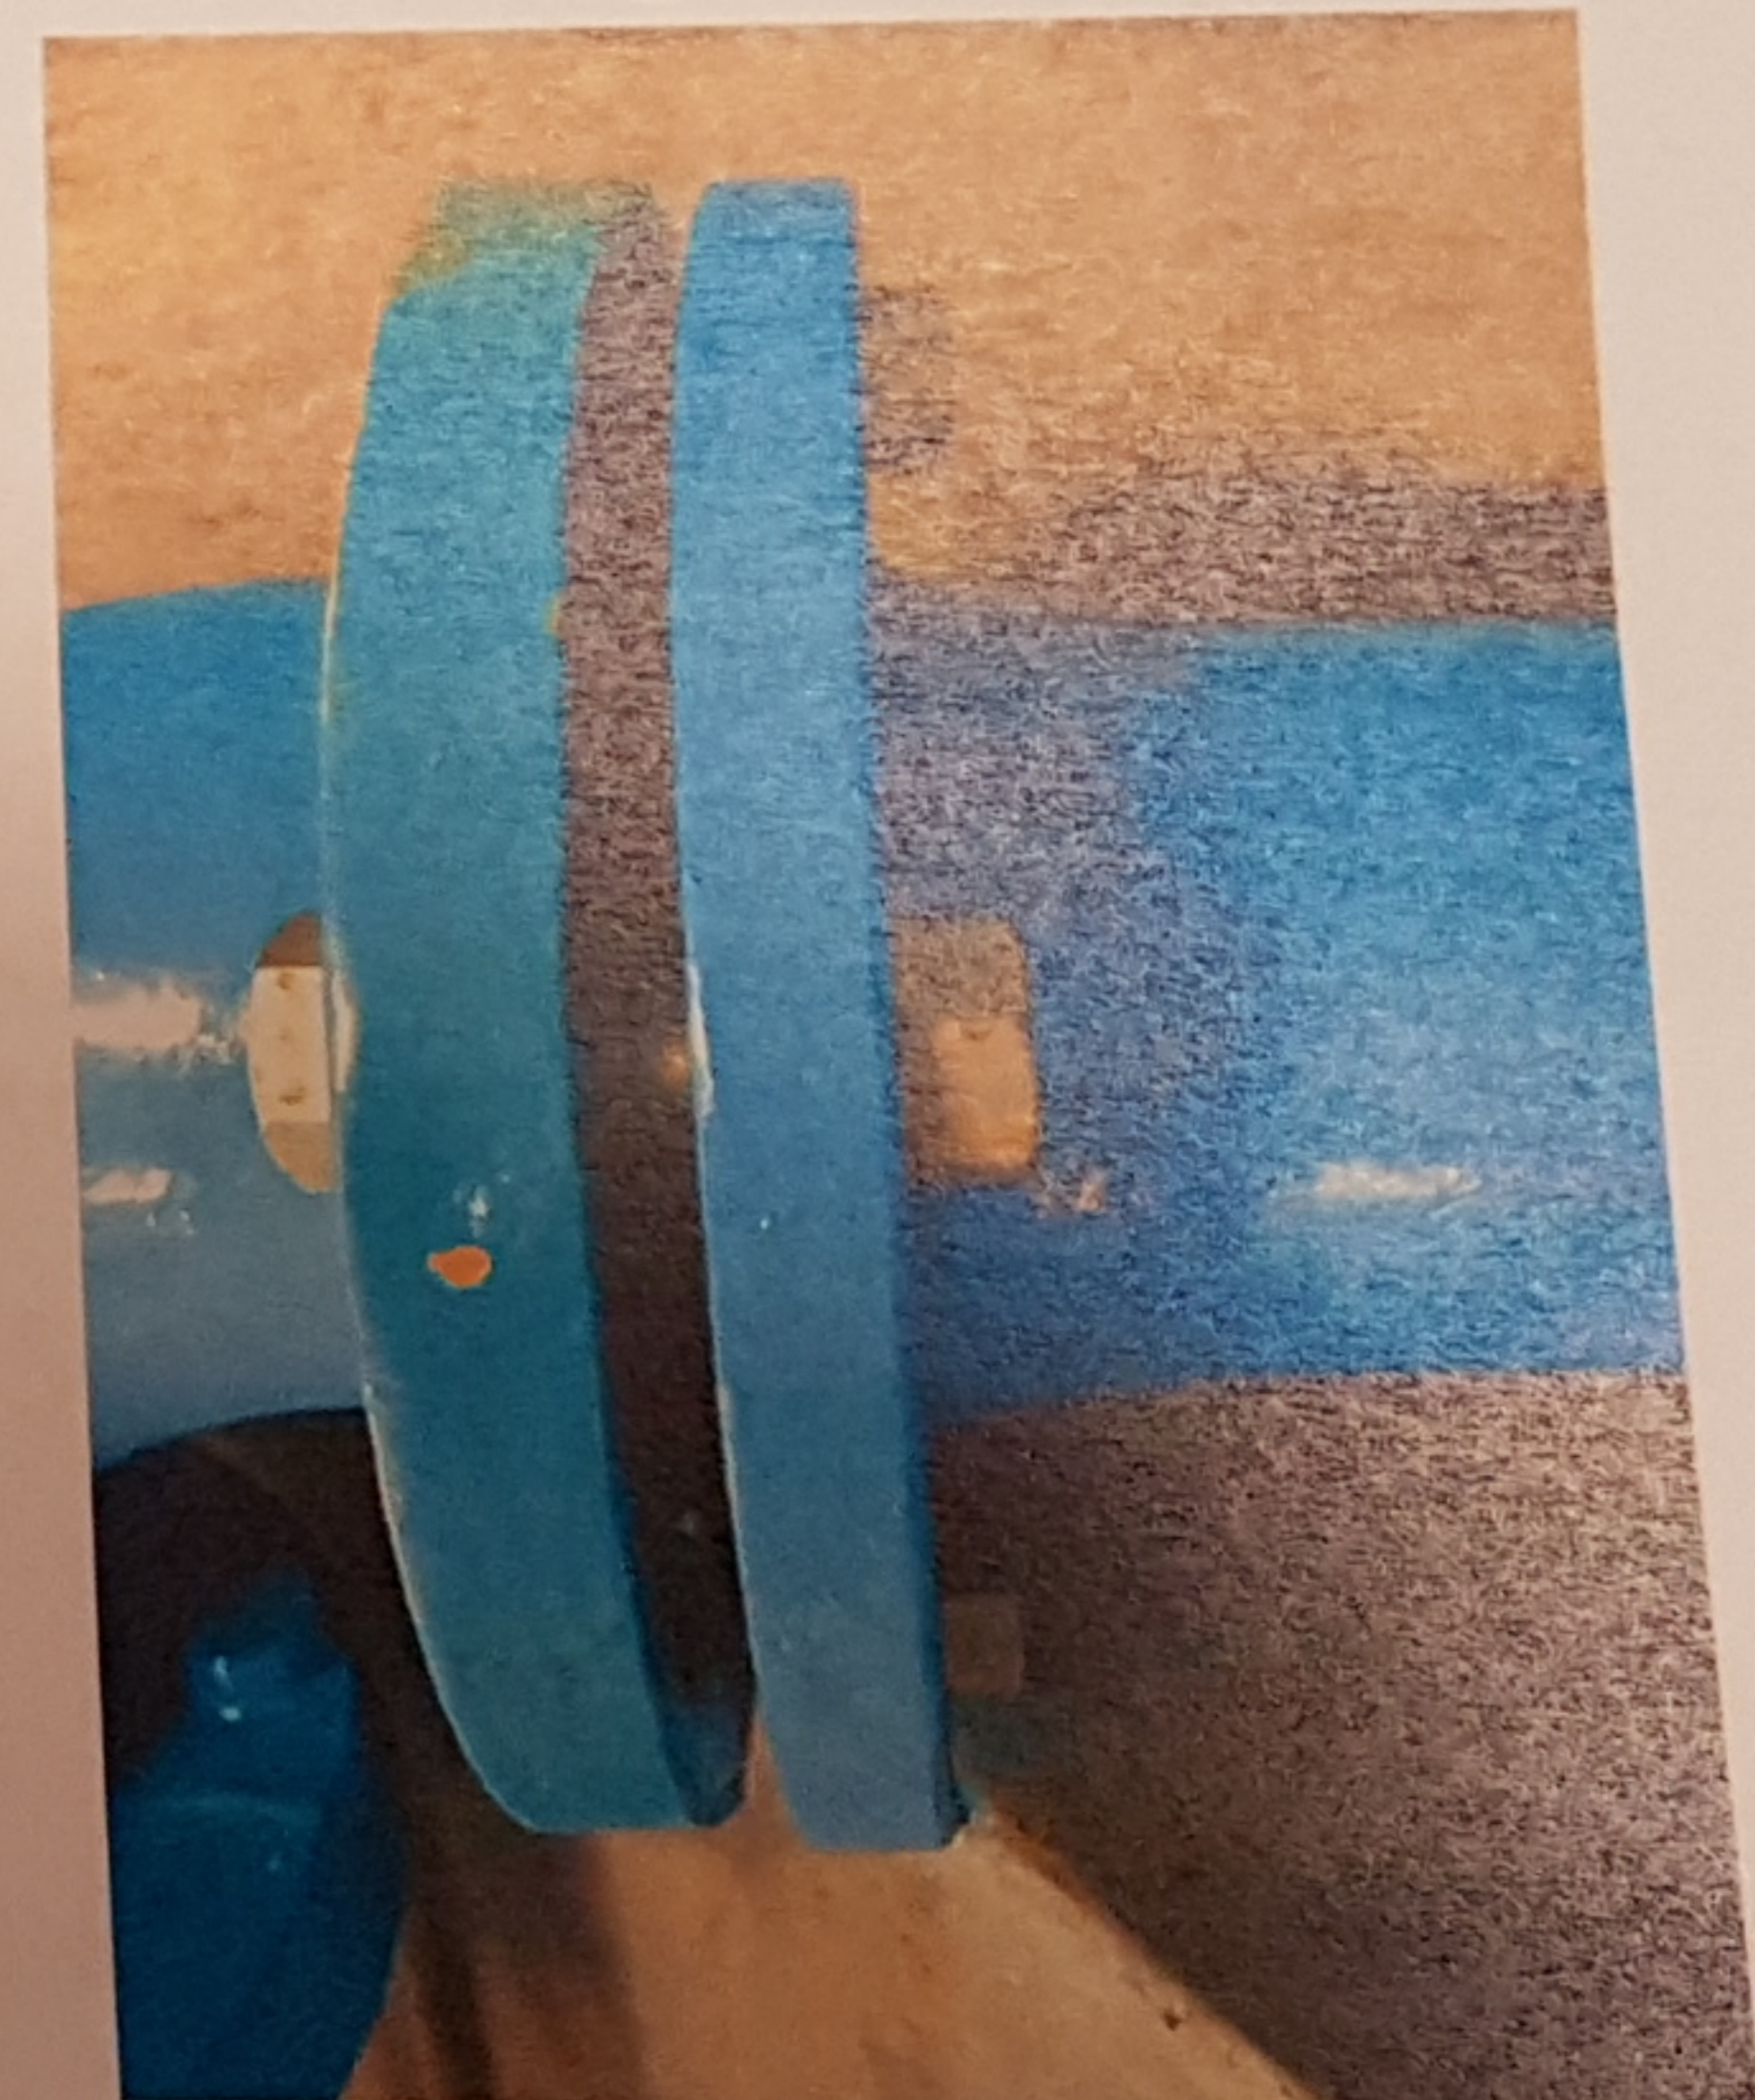
Bild Nr. 4

Flanschverbindung

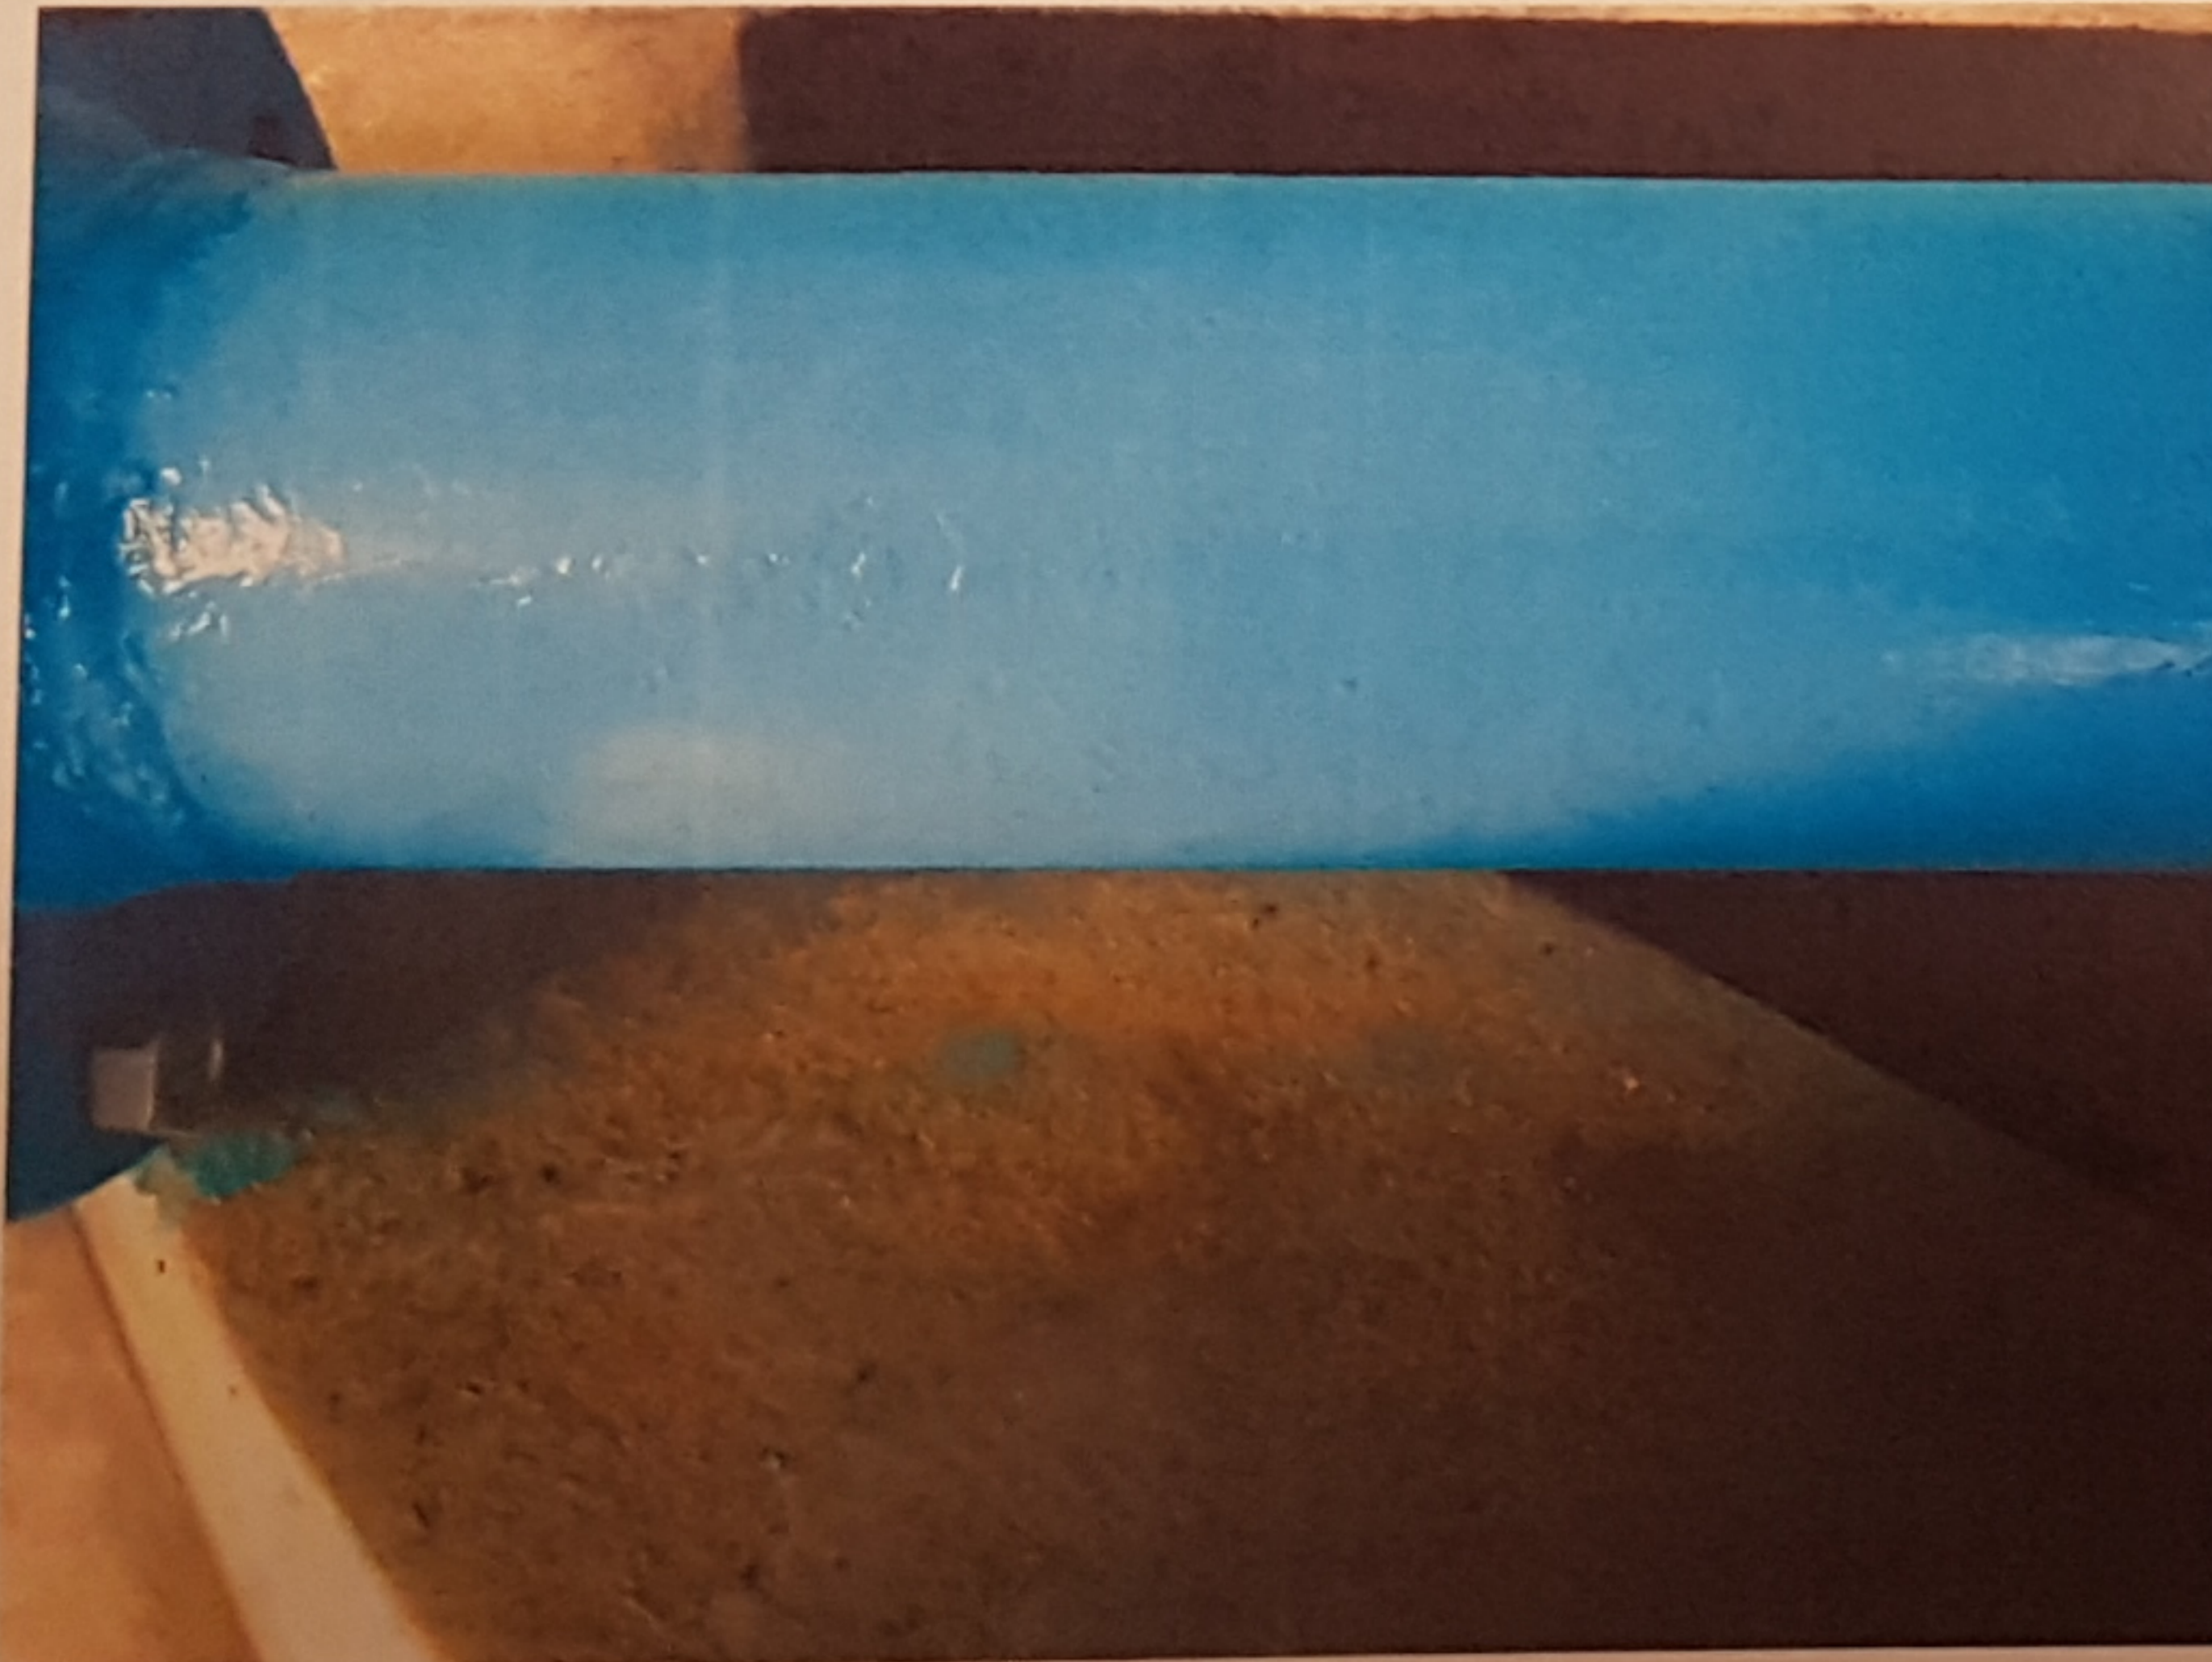
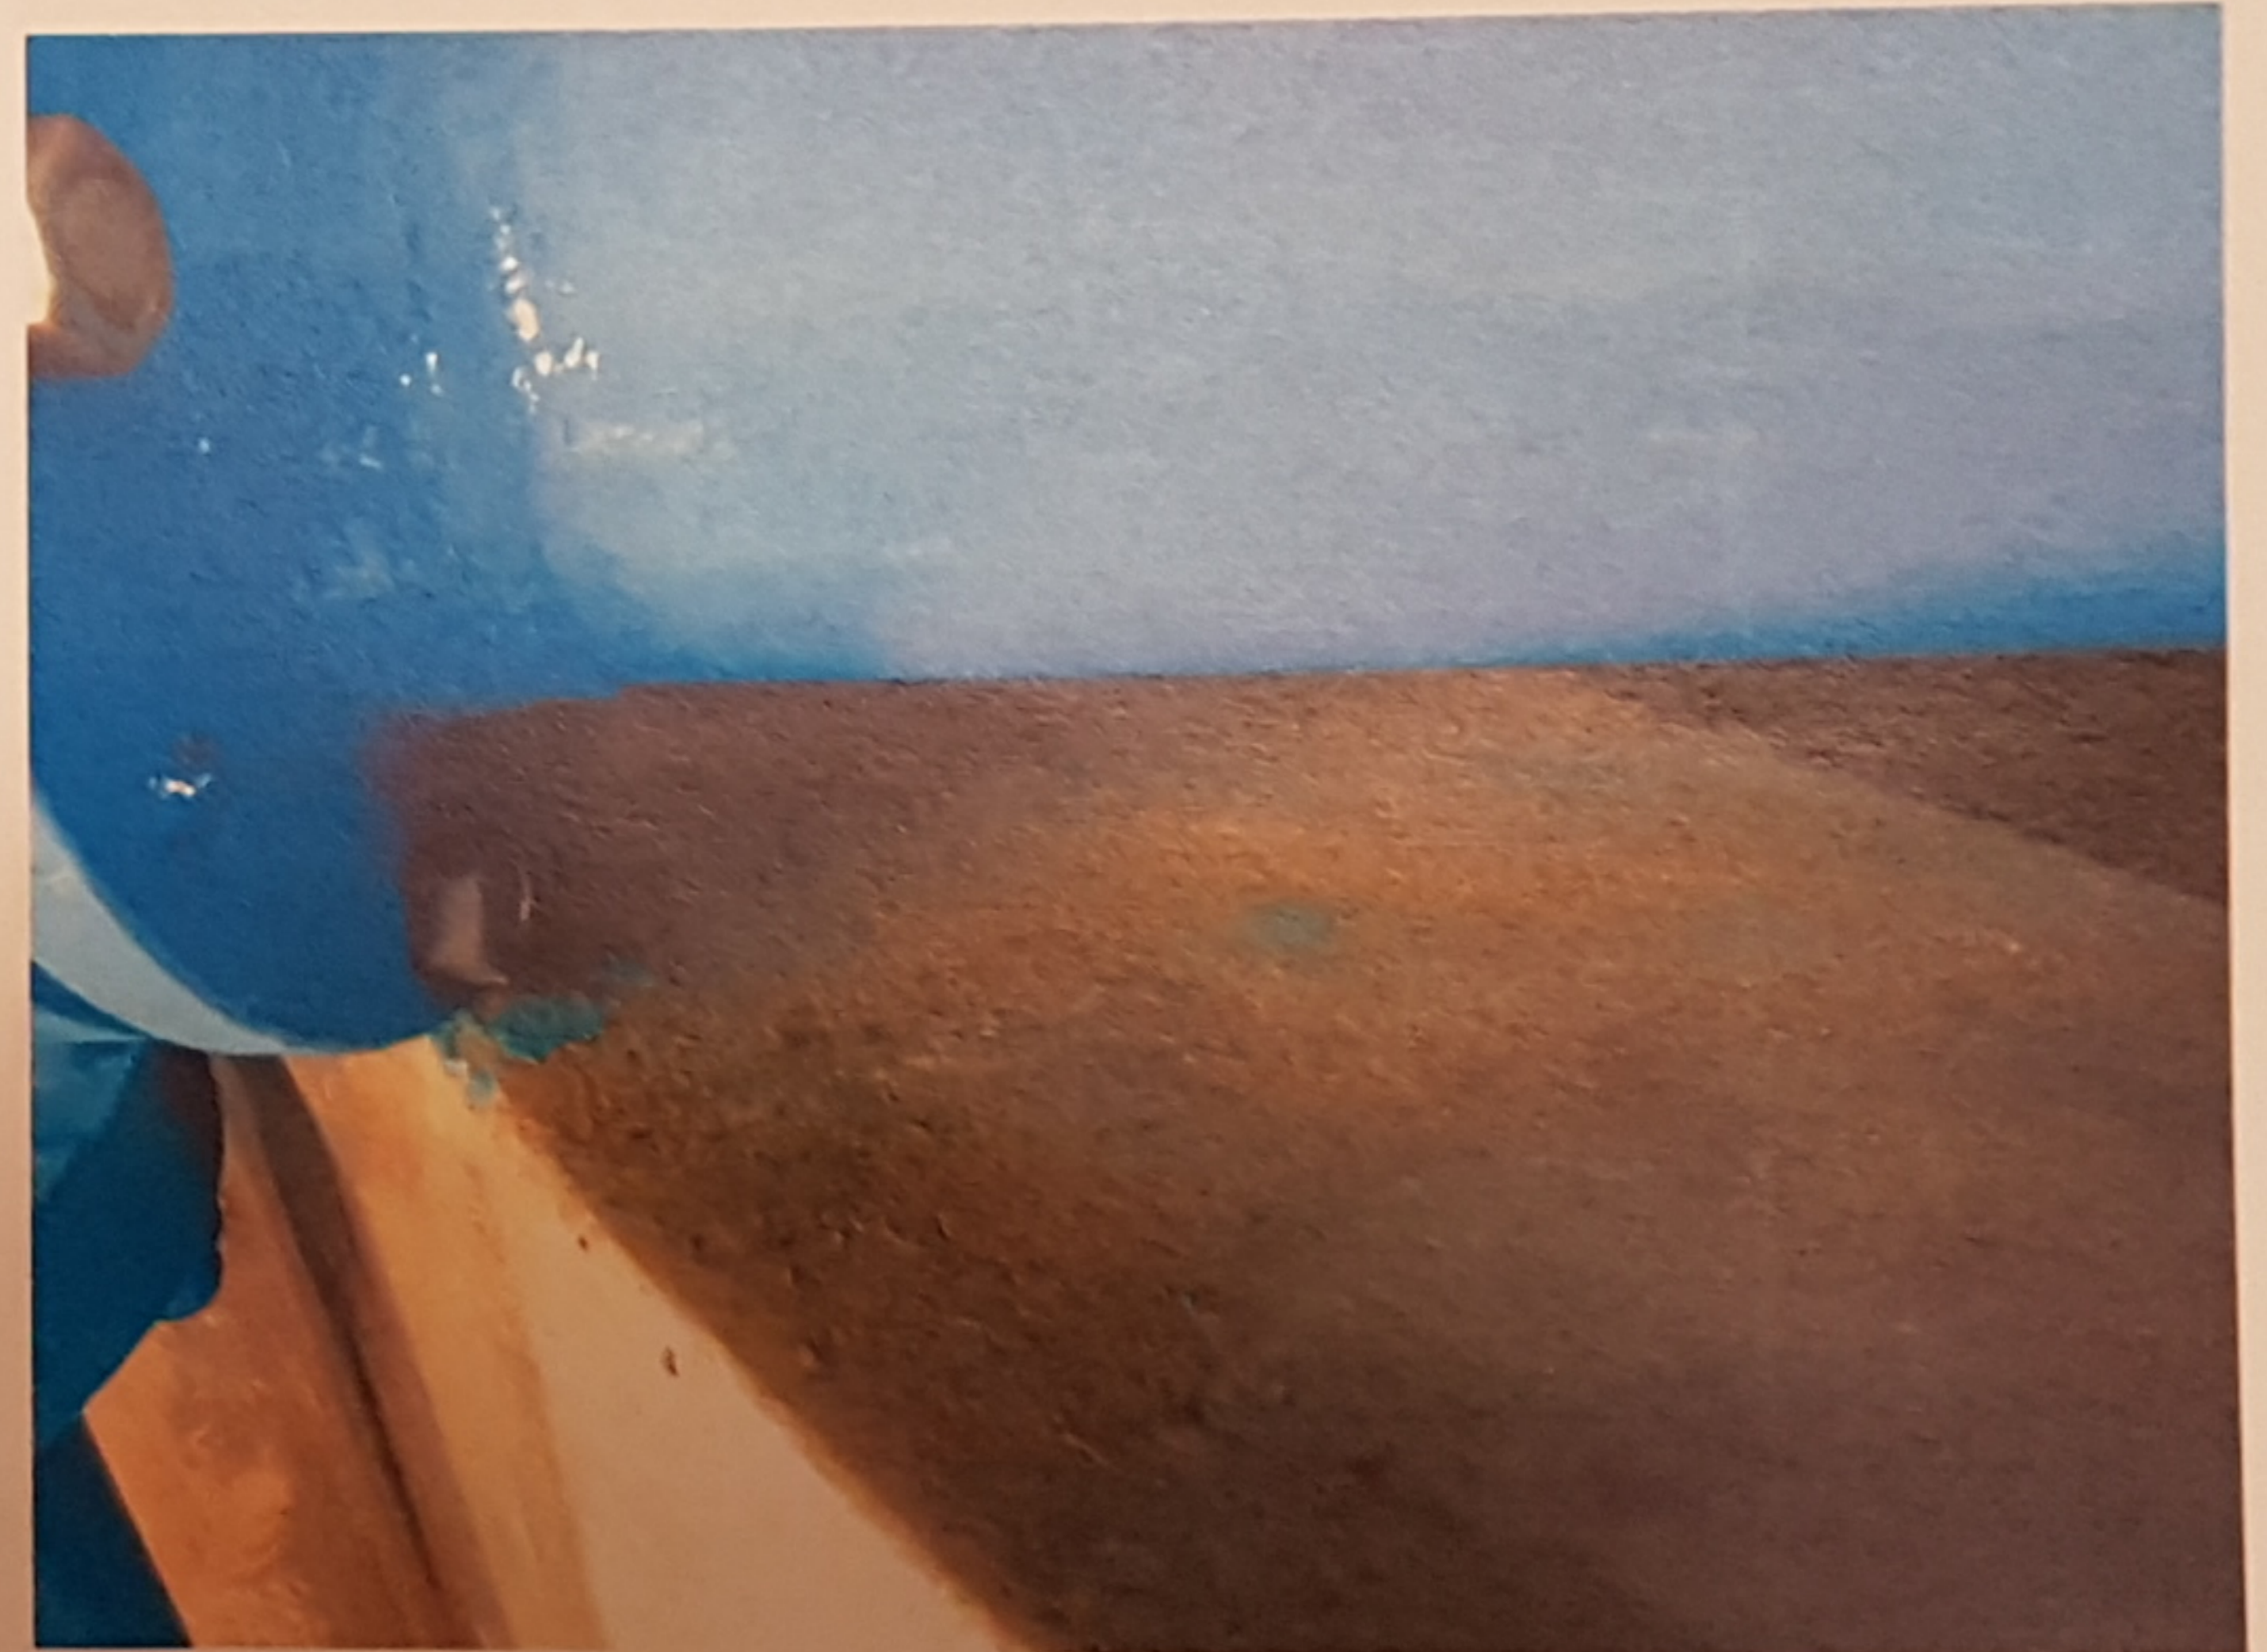
Das obere Rohr/=Endstück, freier Zulauf in den HB über der Wasserfläche (Bilder Nr. 5-6) wurde laut Herrn Frank am 24. Jänner 2018 abmontiert und durch ein Ersatzrohr ersetzt und im Magazin des Wasserverbandes am 30. Jänner 2018 gestrichen, da die Farbe erst bestellt werden musste. Zuerst wurde es jedoch auf der Wiese vor dem Hochbehälter entrostet bzw. abgekratzt. (Probennummer 2002Fels0017/18)

Oberes Rohr
