Wasserversorgungsverband Faaker-See-Gebiet
Seeblickstraße 159
9580 Villach

Kontrollbericht

Betriebsstätte: Wasserversorgungsverband Faaker-See-Gebiet, 9580 Villach, Seeblickstraße 159

Kontrollort: Hochbehälter Tschinowitsch

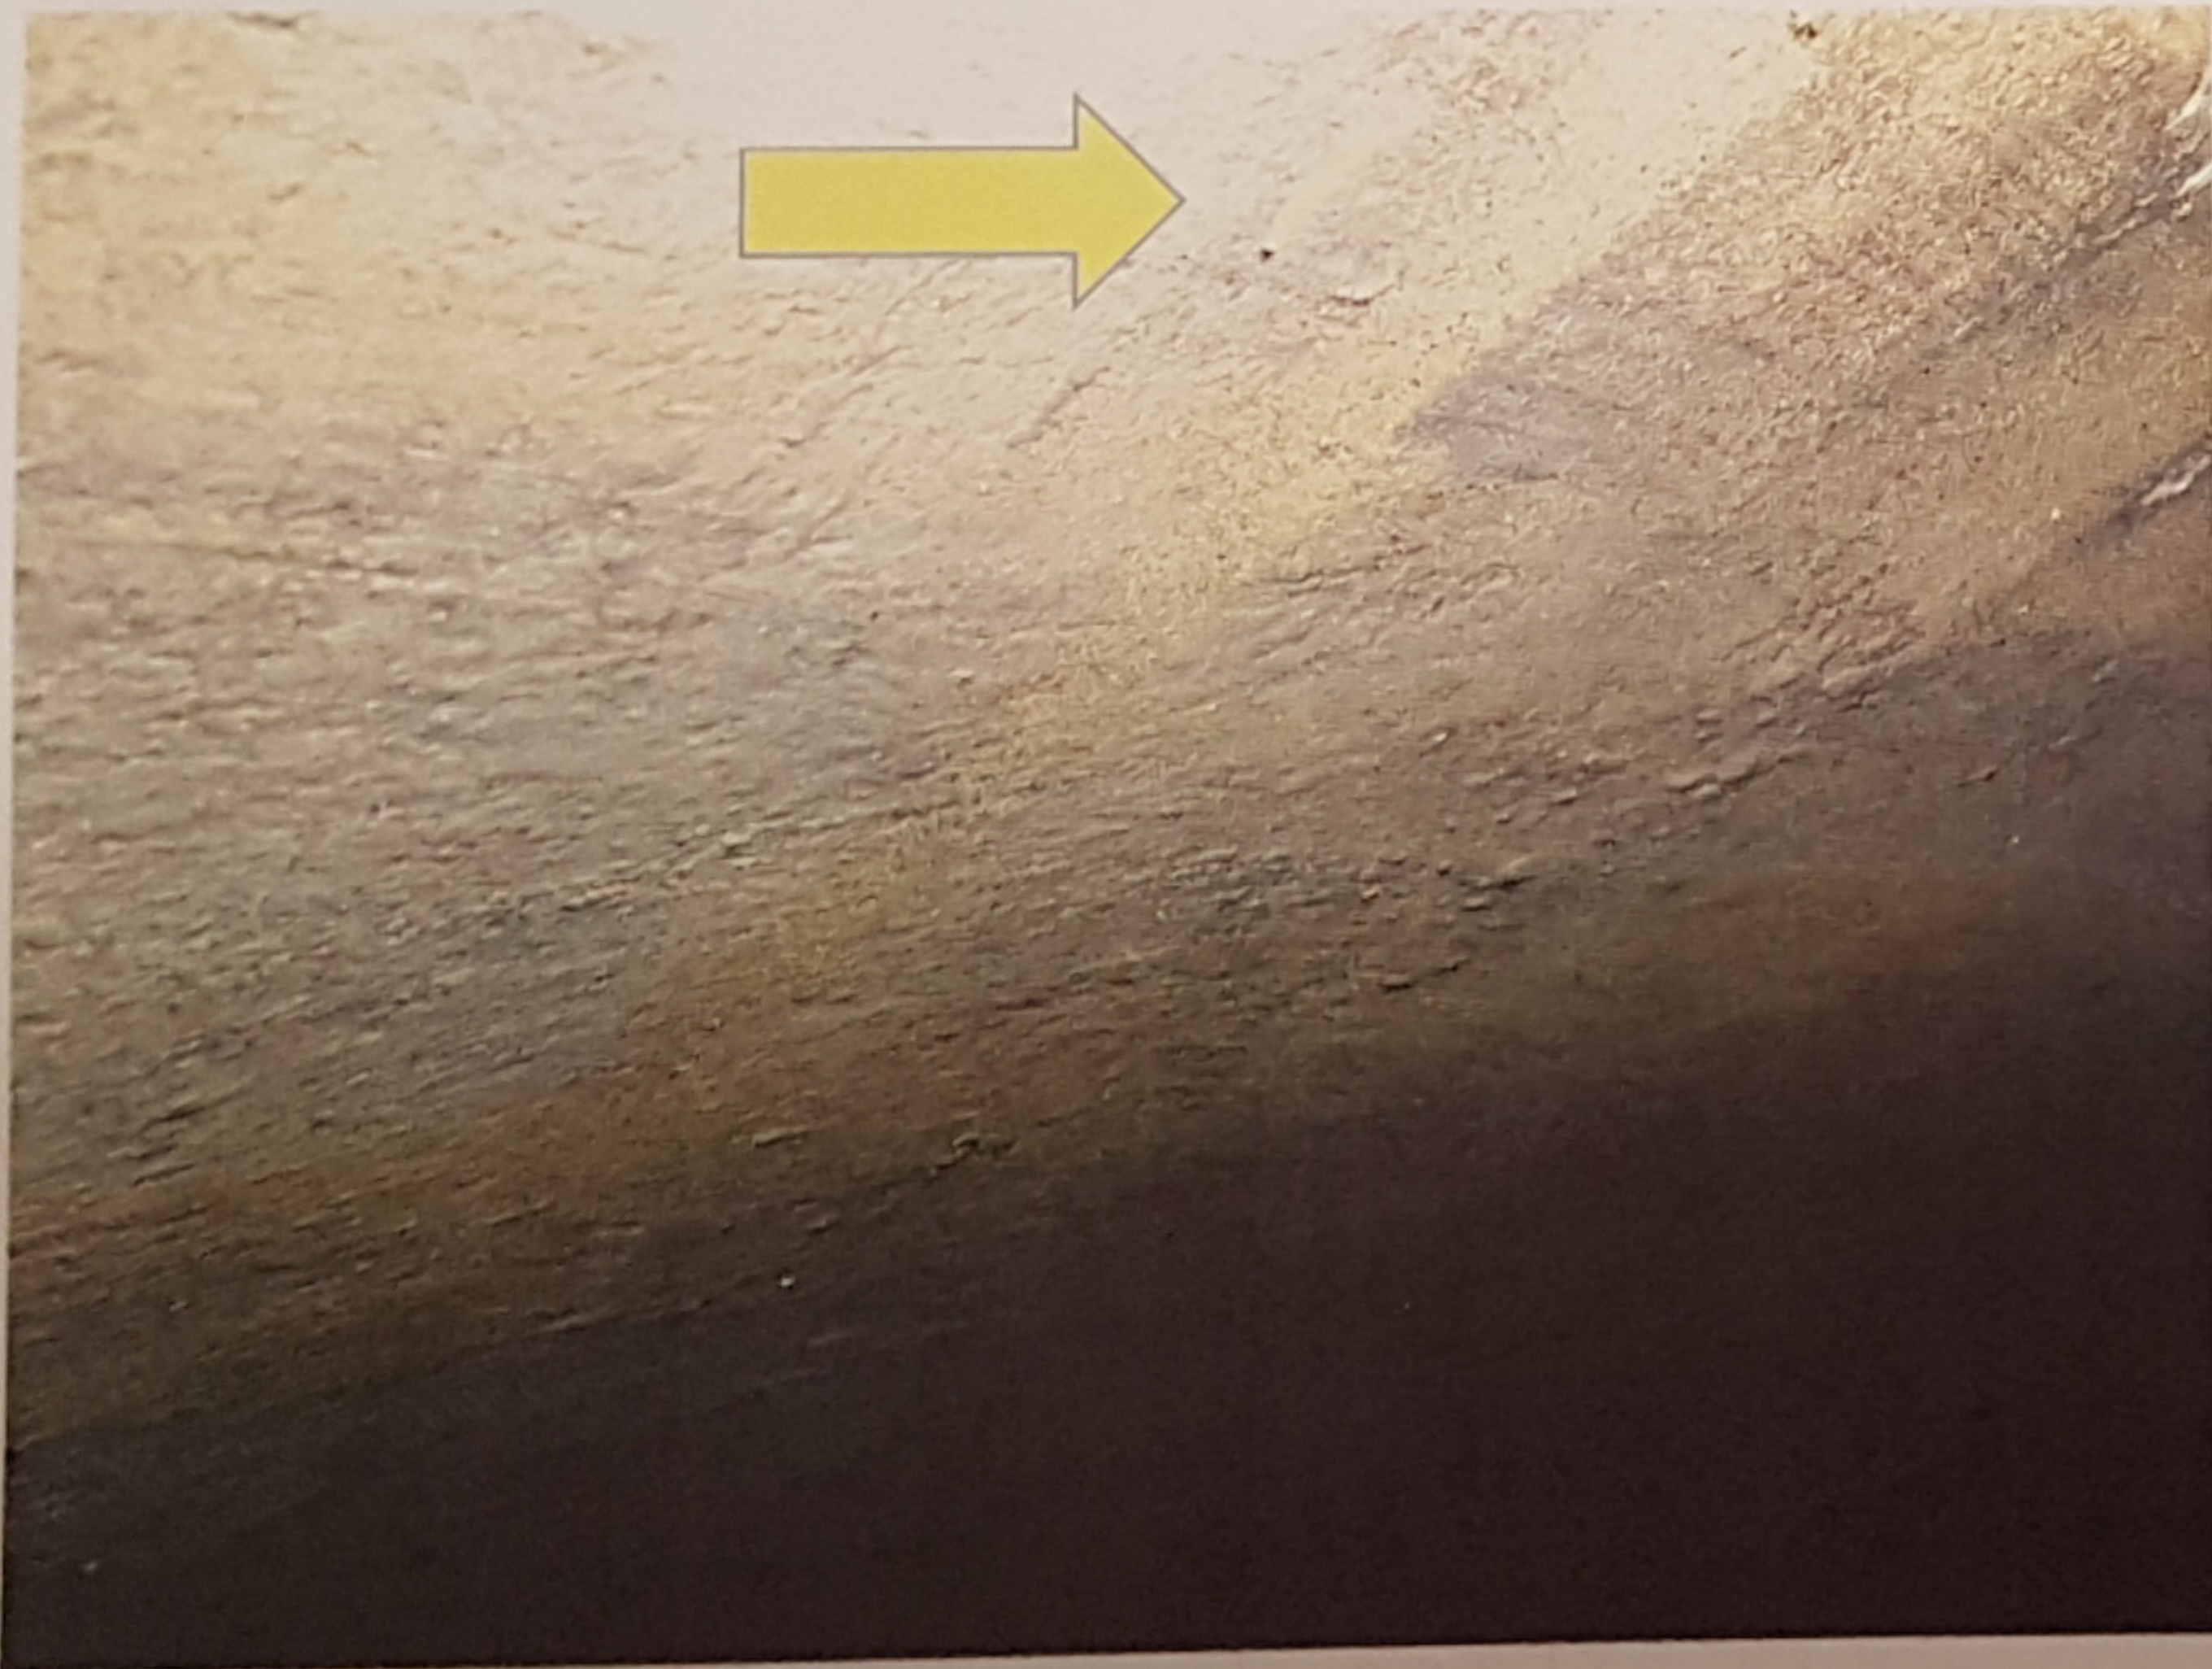
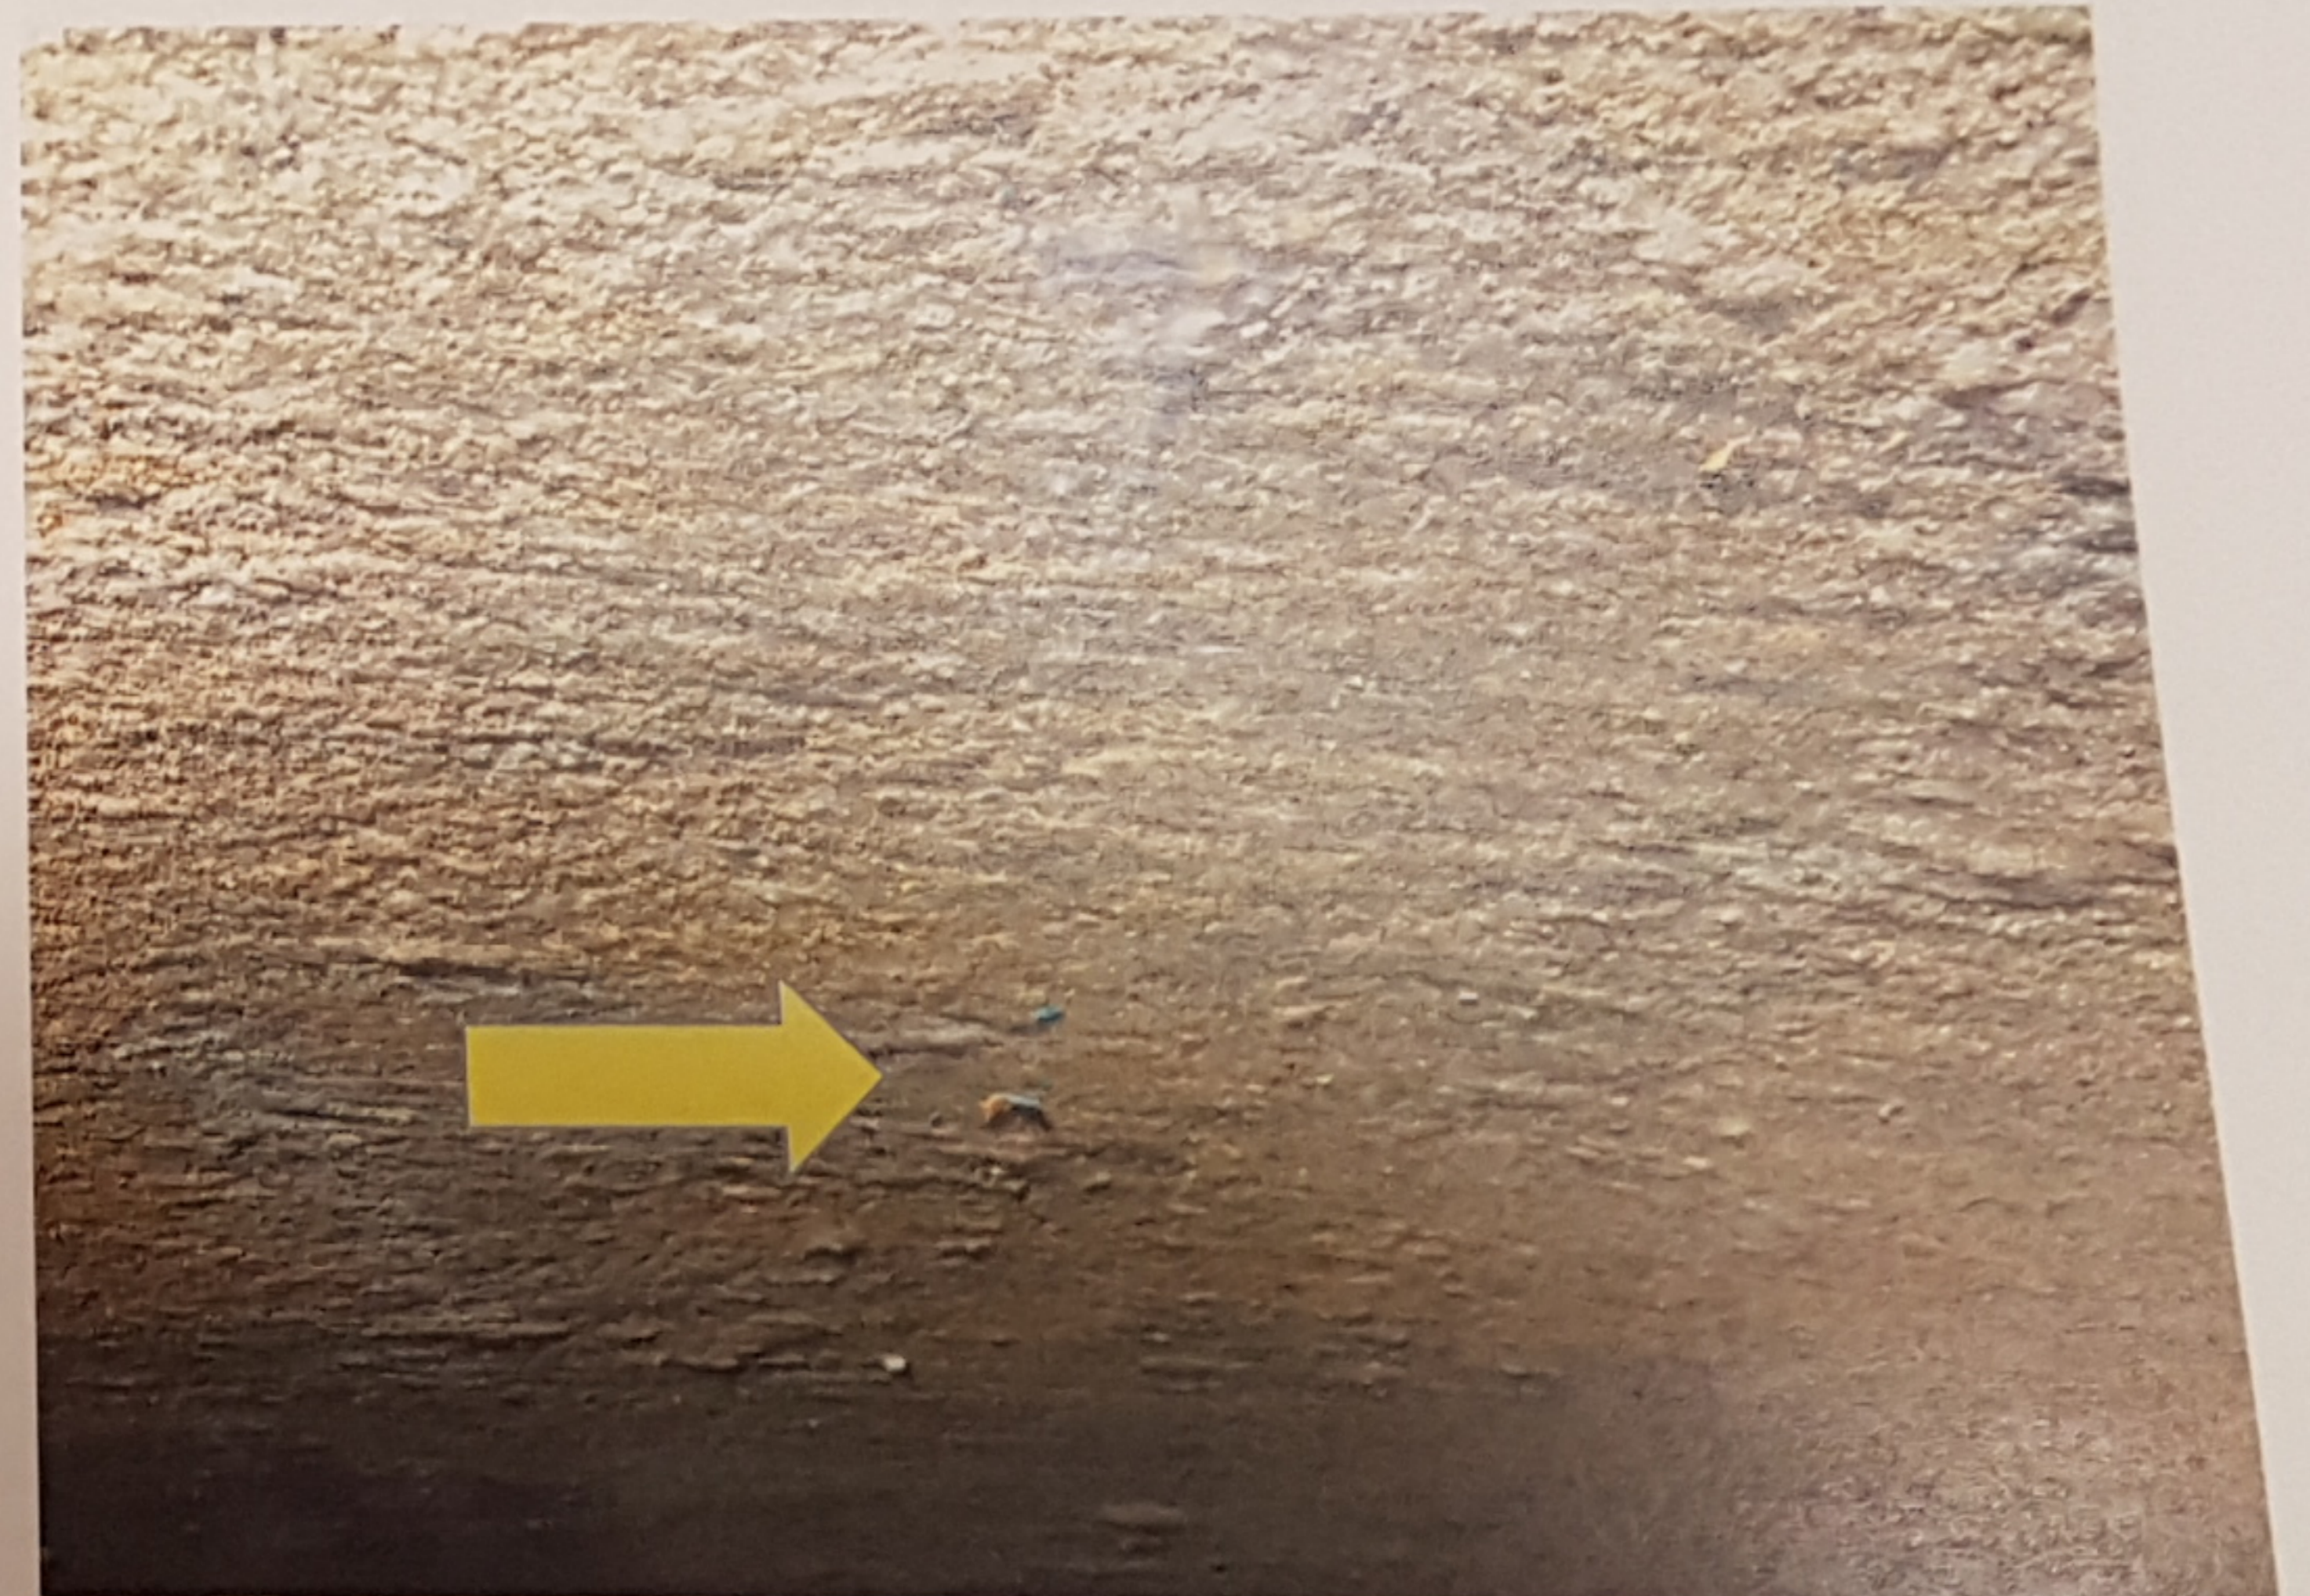
Die inneren Wände der Wasserkammer im Bereich des Zuflussrohres weisen Ablagerungen von Farbpartikeln auf (Bilder Nr. 7-9). Eine Umfeldprobe wurde entnommen (2002Fels0016/18). Ebenfalls sind Farbreste am Boden vor der Mauer der Wasserkammer bzw. auf der Mauer und im Bereich des Rohres und unter der Flanschverbindung auf der Mauer ersichtlich. (Bilder Nr. 10-15)

Aufgrund des Ortsaugenscheines und der Bilddokumentation kann nicht ausgeschlossen werden, dass bei den Wartungsarbeiten, die im unmittelbaren Bereich der Wasserkammer und während des laufenden Versorgungsbetriebes durchgeführt wurden, eine Kontamination des Trinkwassers durch den verwendeten Lack und Hilfsmittel (Supernova 80/3 Hawleblau, Roststop-Grundierung, Nitroverdünnung) passiert ist. (Ein Kontaminationsrisiko wäre hier sicherlich gegeben.)

Bild Nr. 7 - Farbpartikel auf der Innenwand der Wasserkammer

Bild Nr. 8 - Farbpartikel auf der Innenwand der Wasserkammer

Bei Wartungsarbeiten im Hochbehälter ist vorzusorgen, dass eine negative Beeinflussung des Wassers hintangehalten wird (z.B.: KEINE Sanierungsmaßnahmen bei laufenden Versorgungsbetrieb)

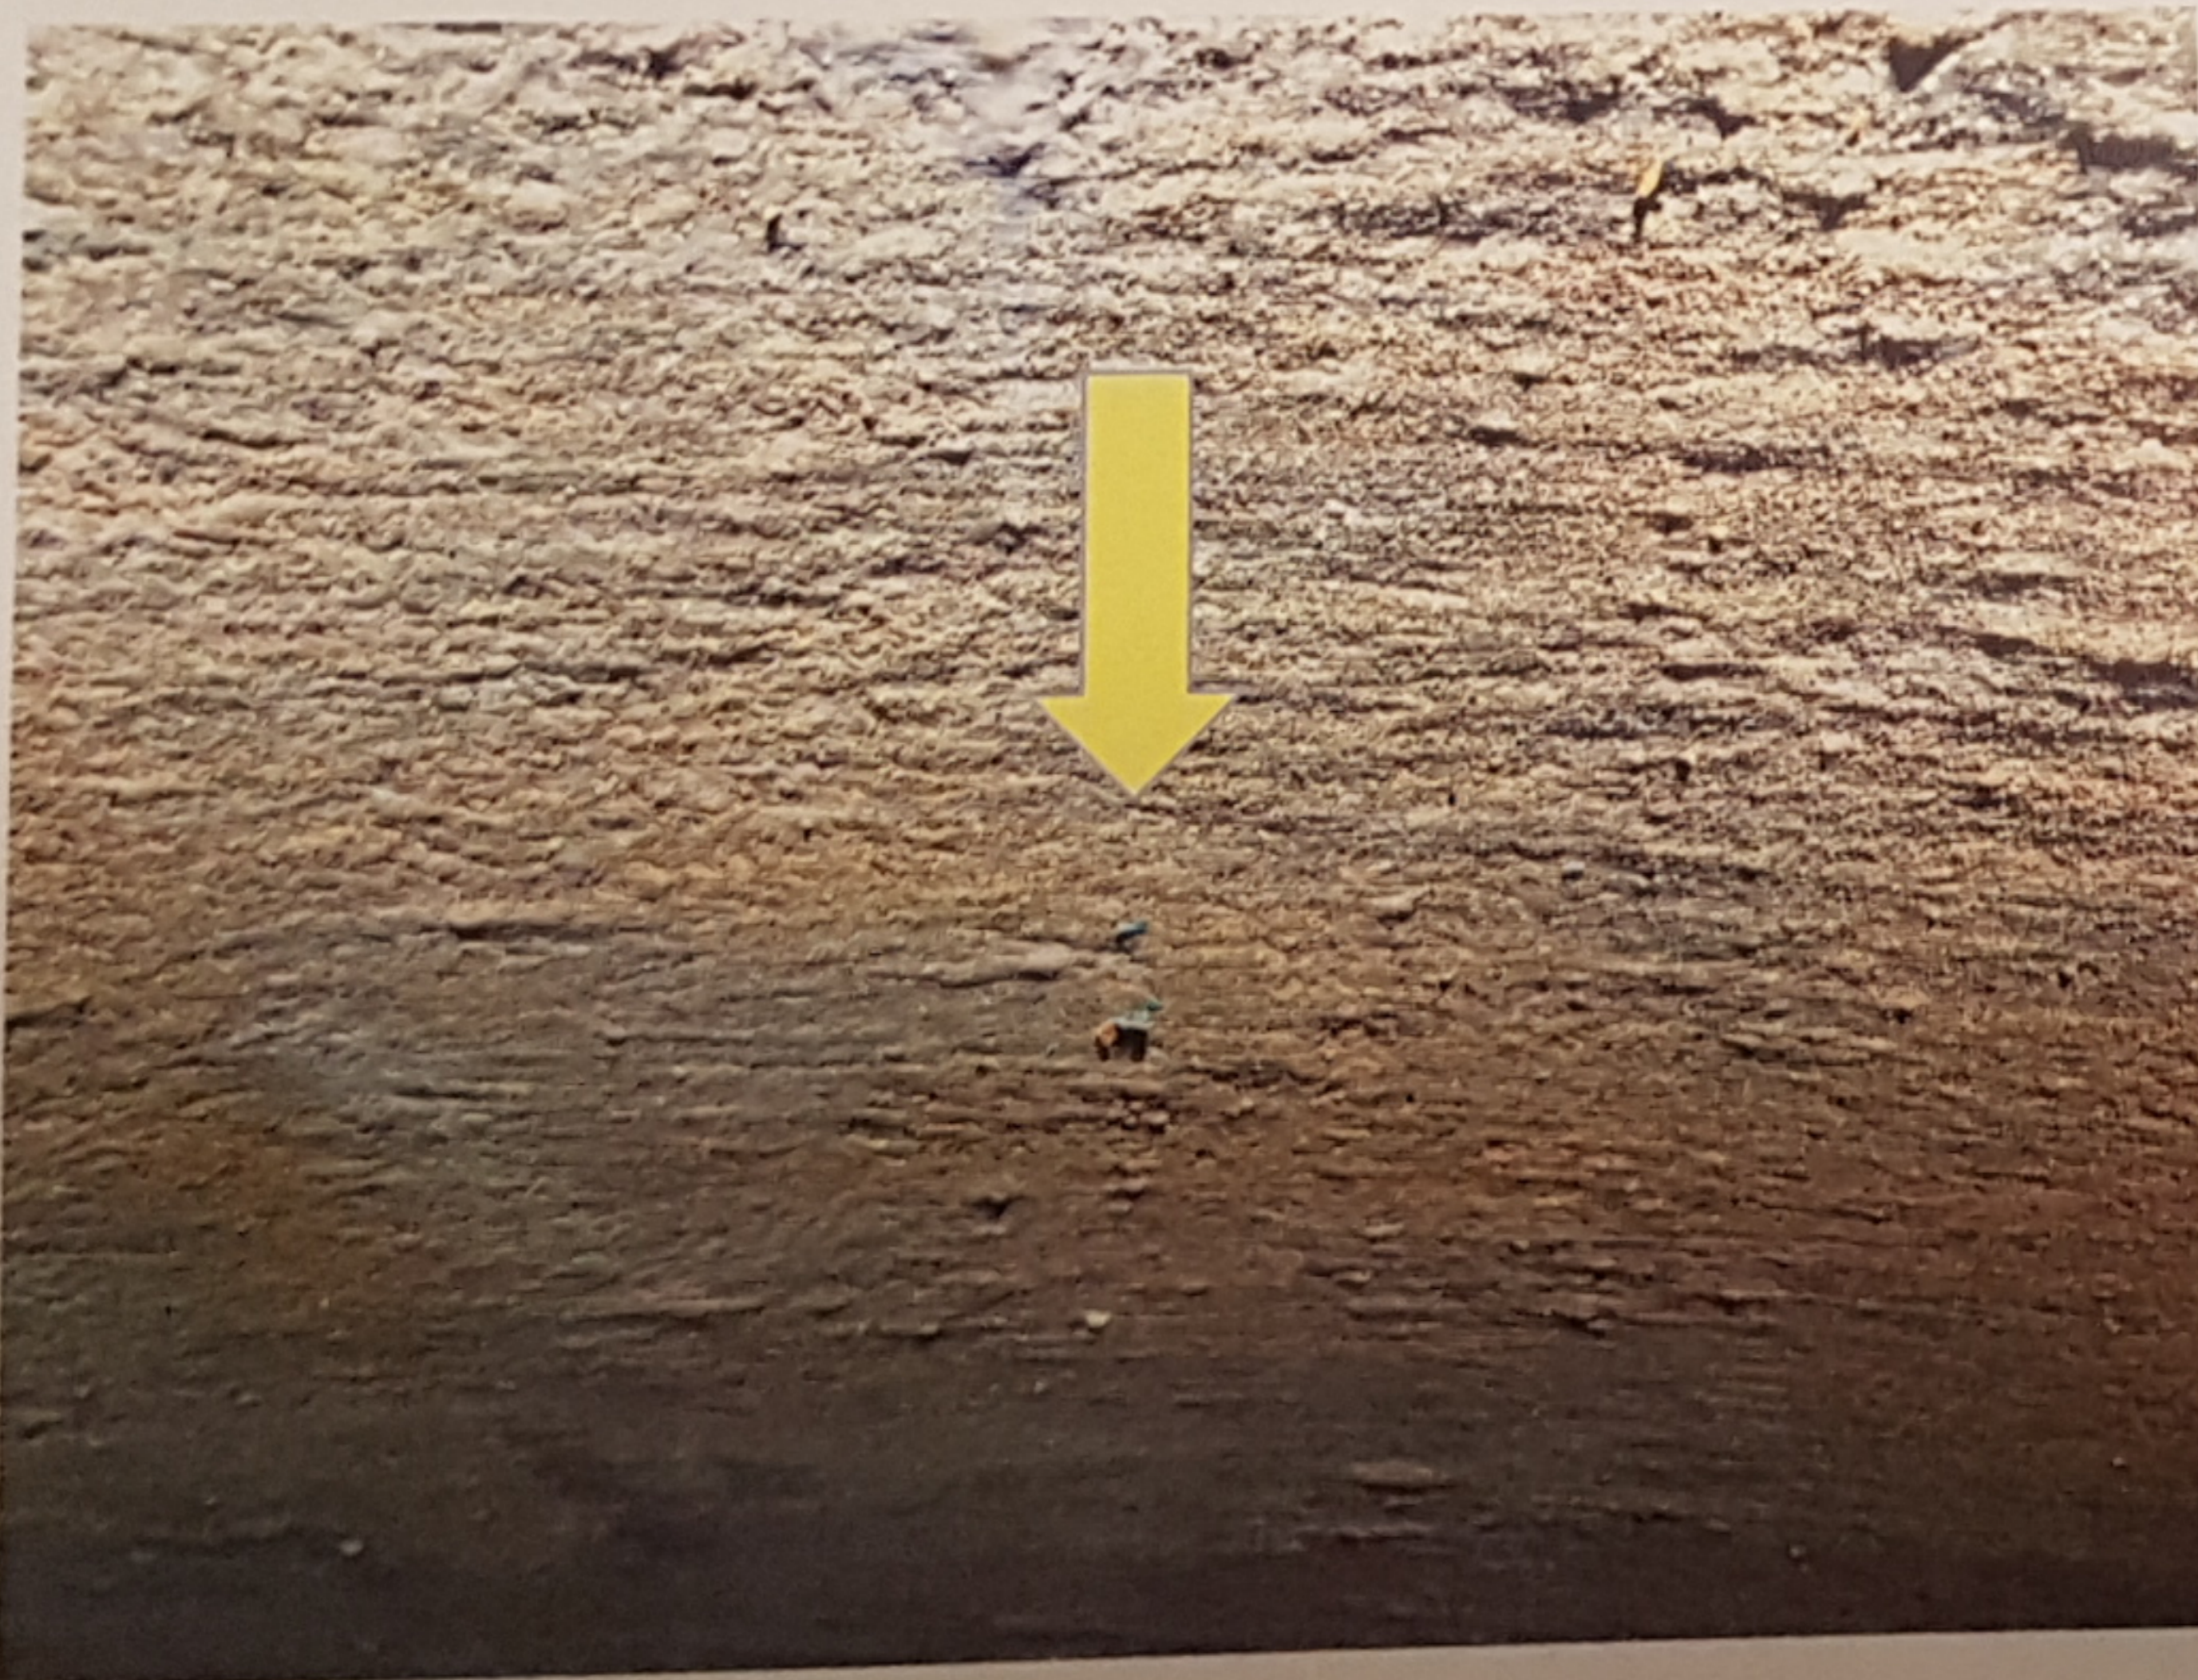
Bild Nr. 9 - Farbpartikel auf der Innenwand der Wasserkammer

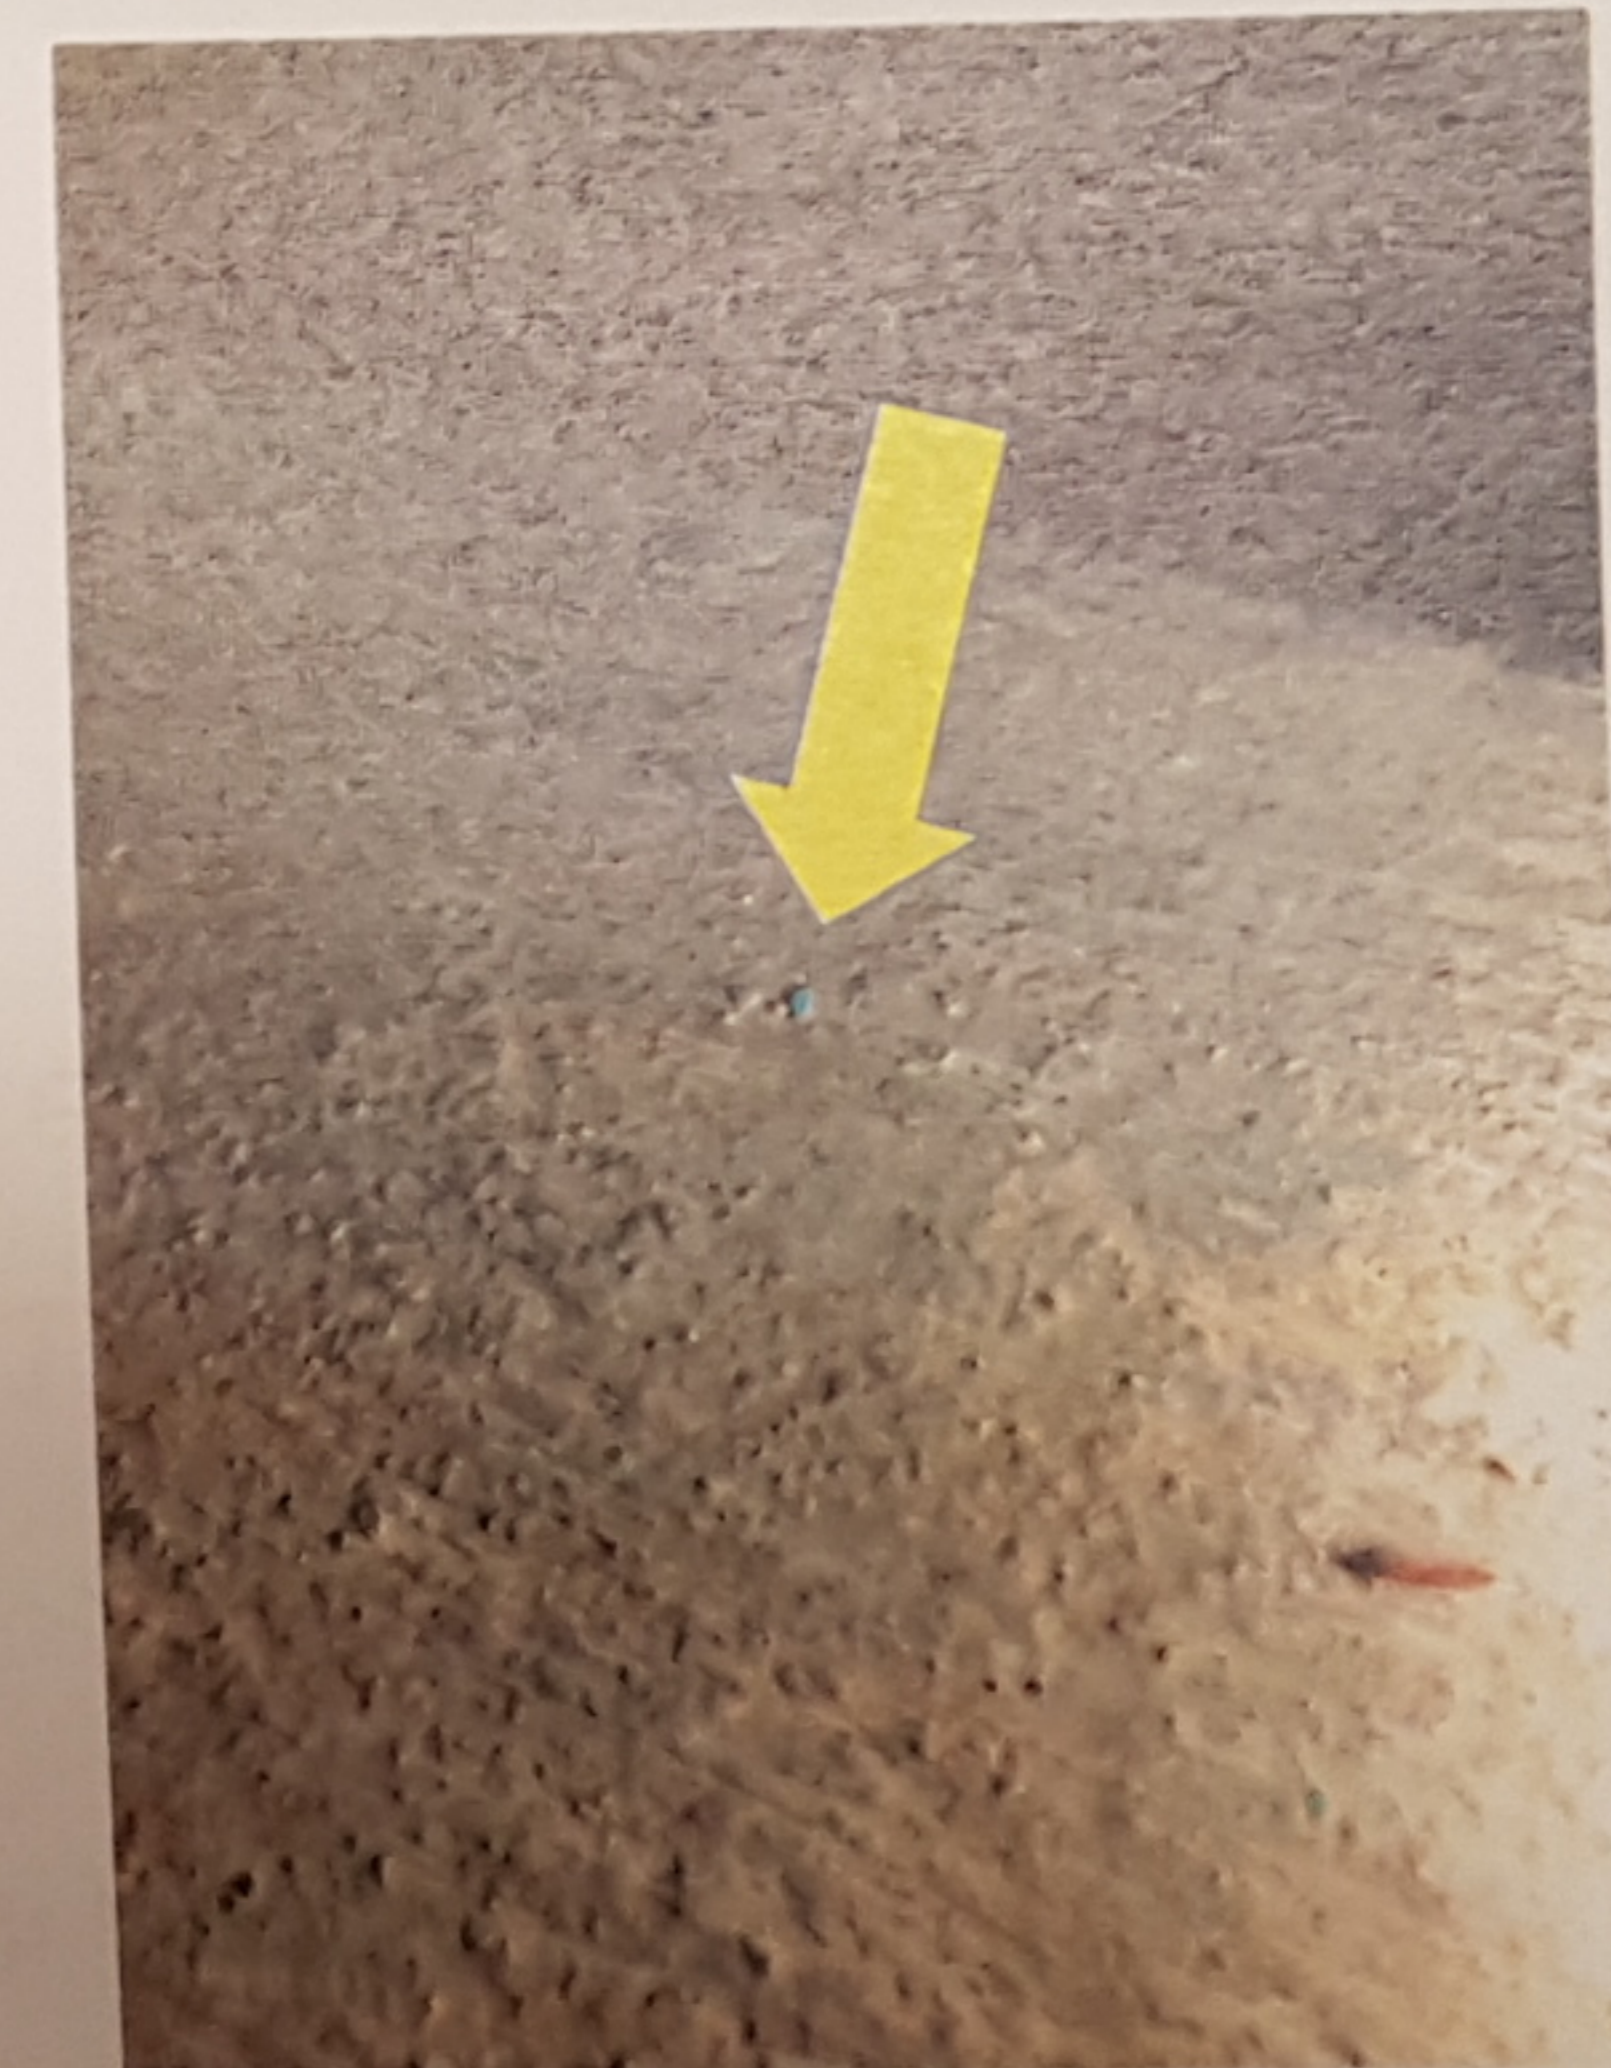
Bild Nr. 10
Farbpartikel

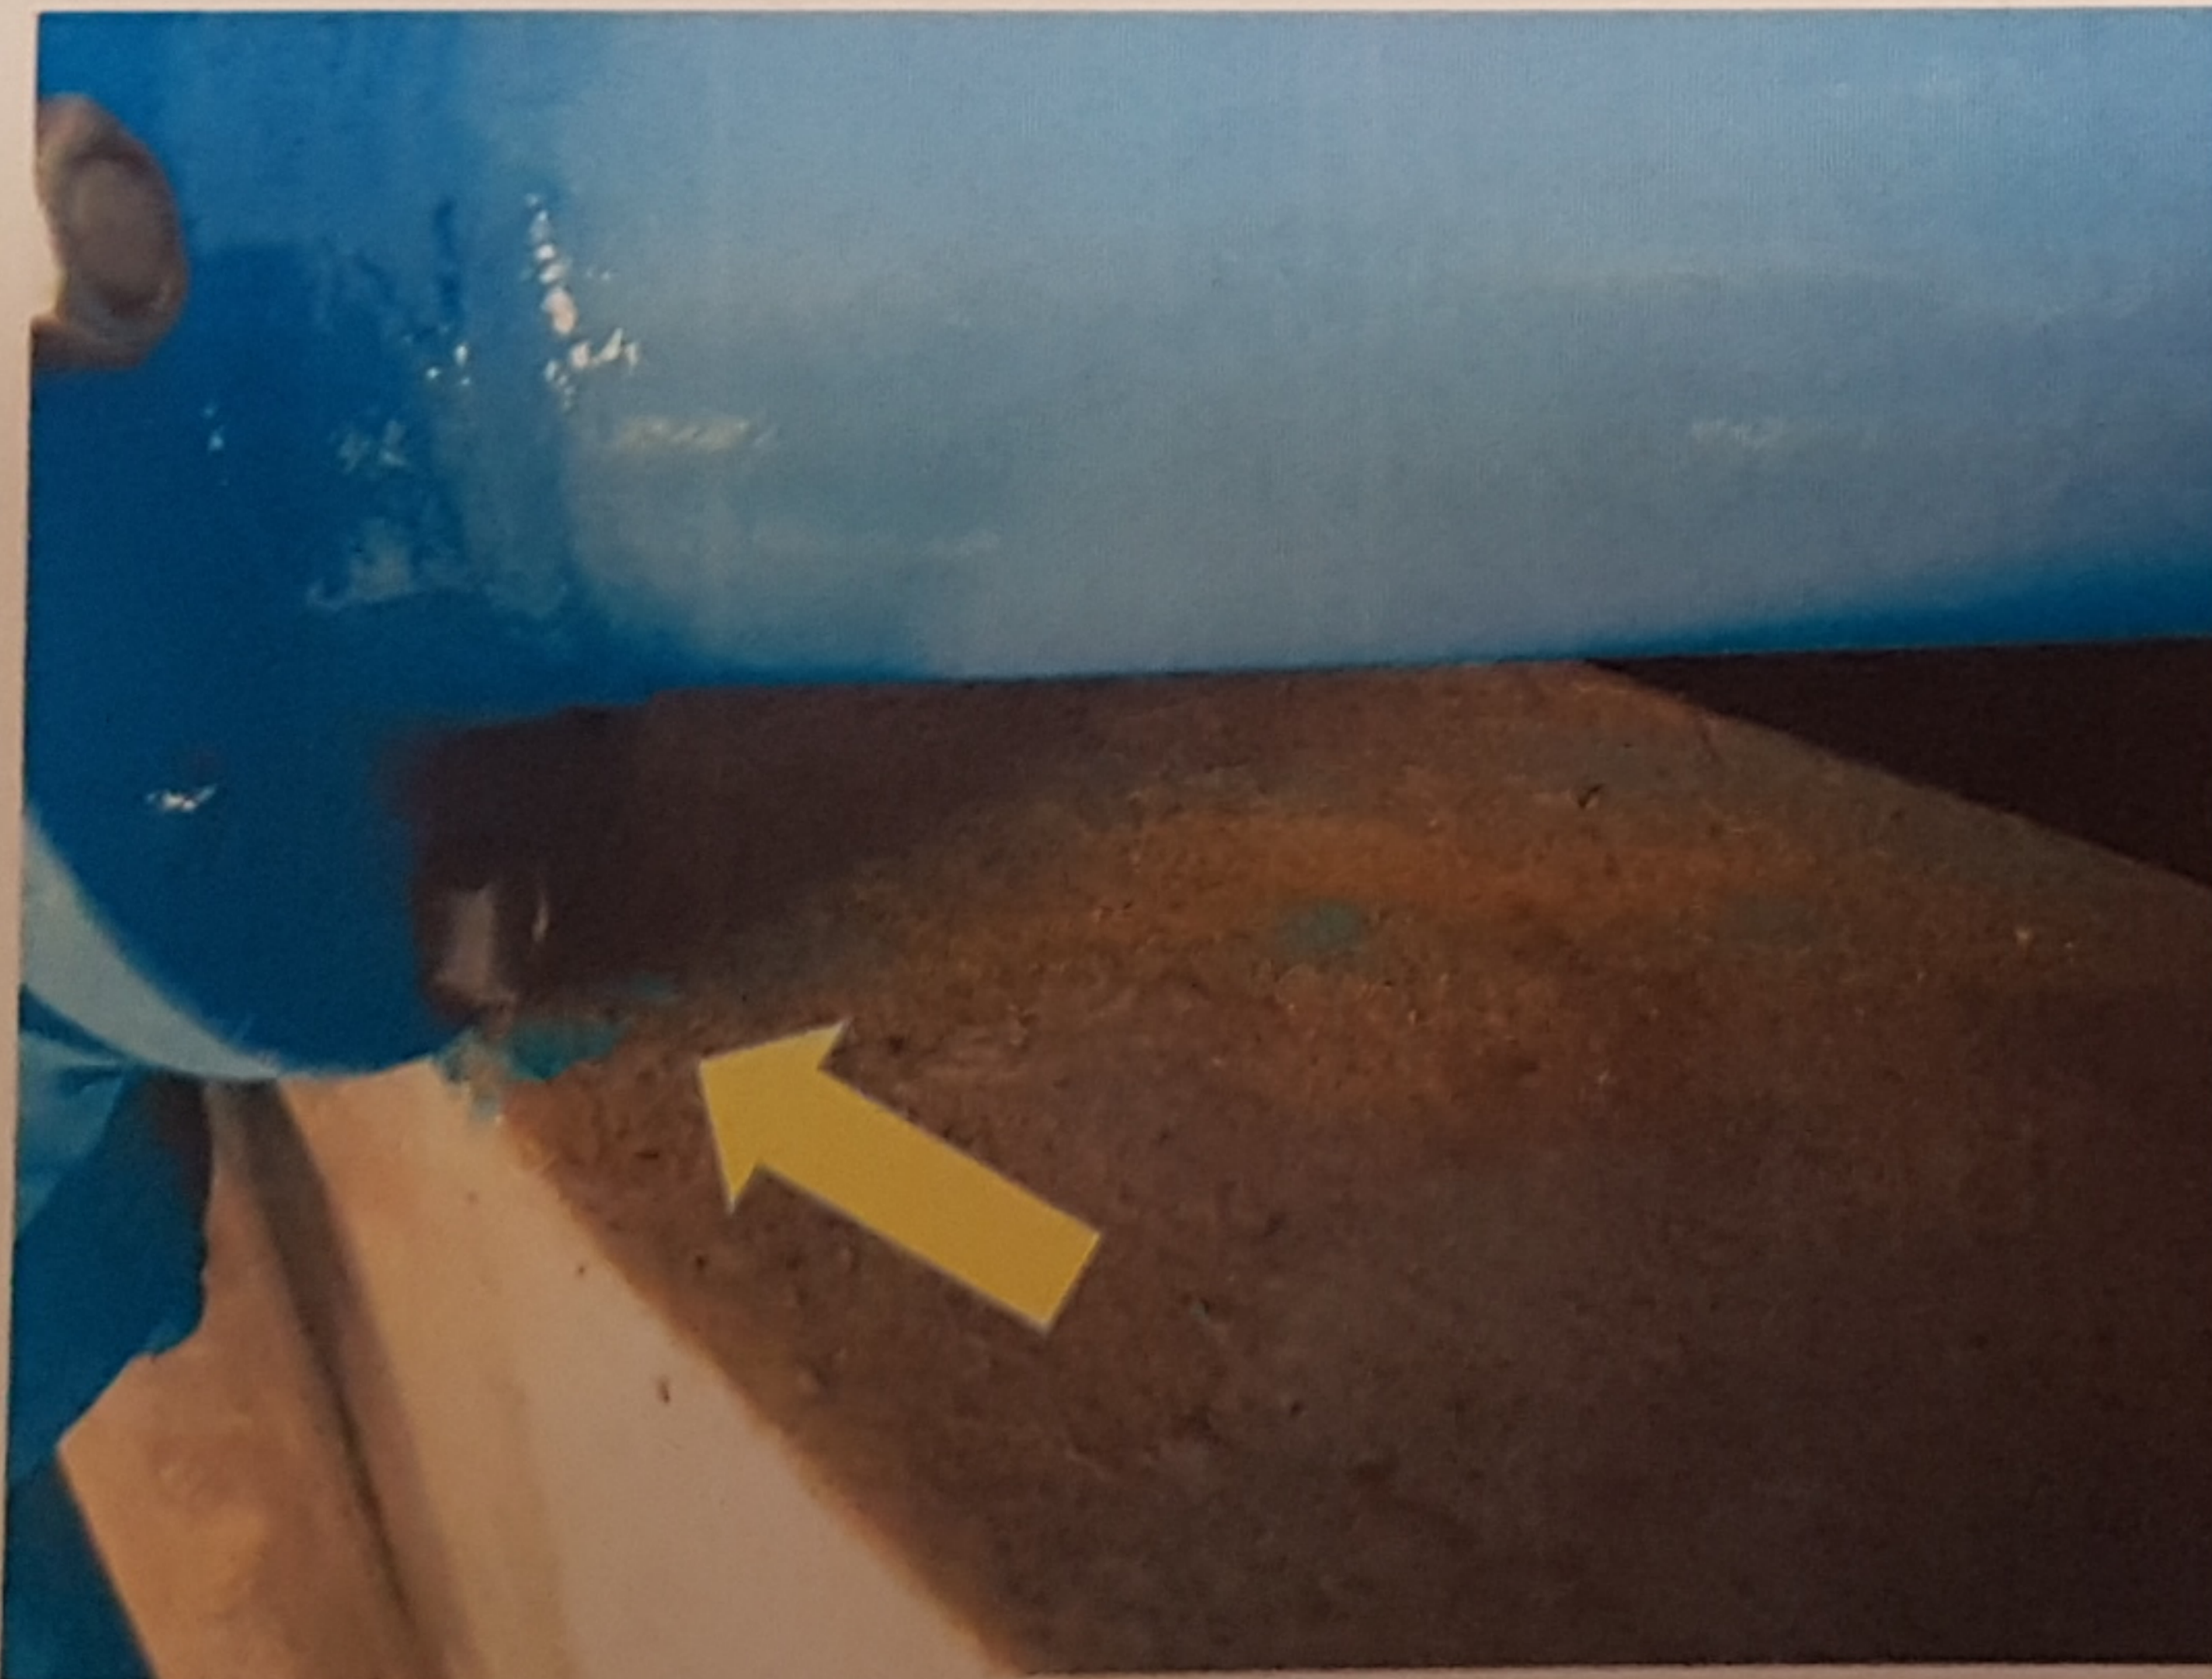
Bild Nr. 15
Farbreste

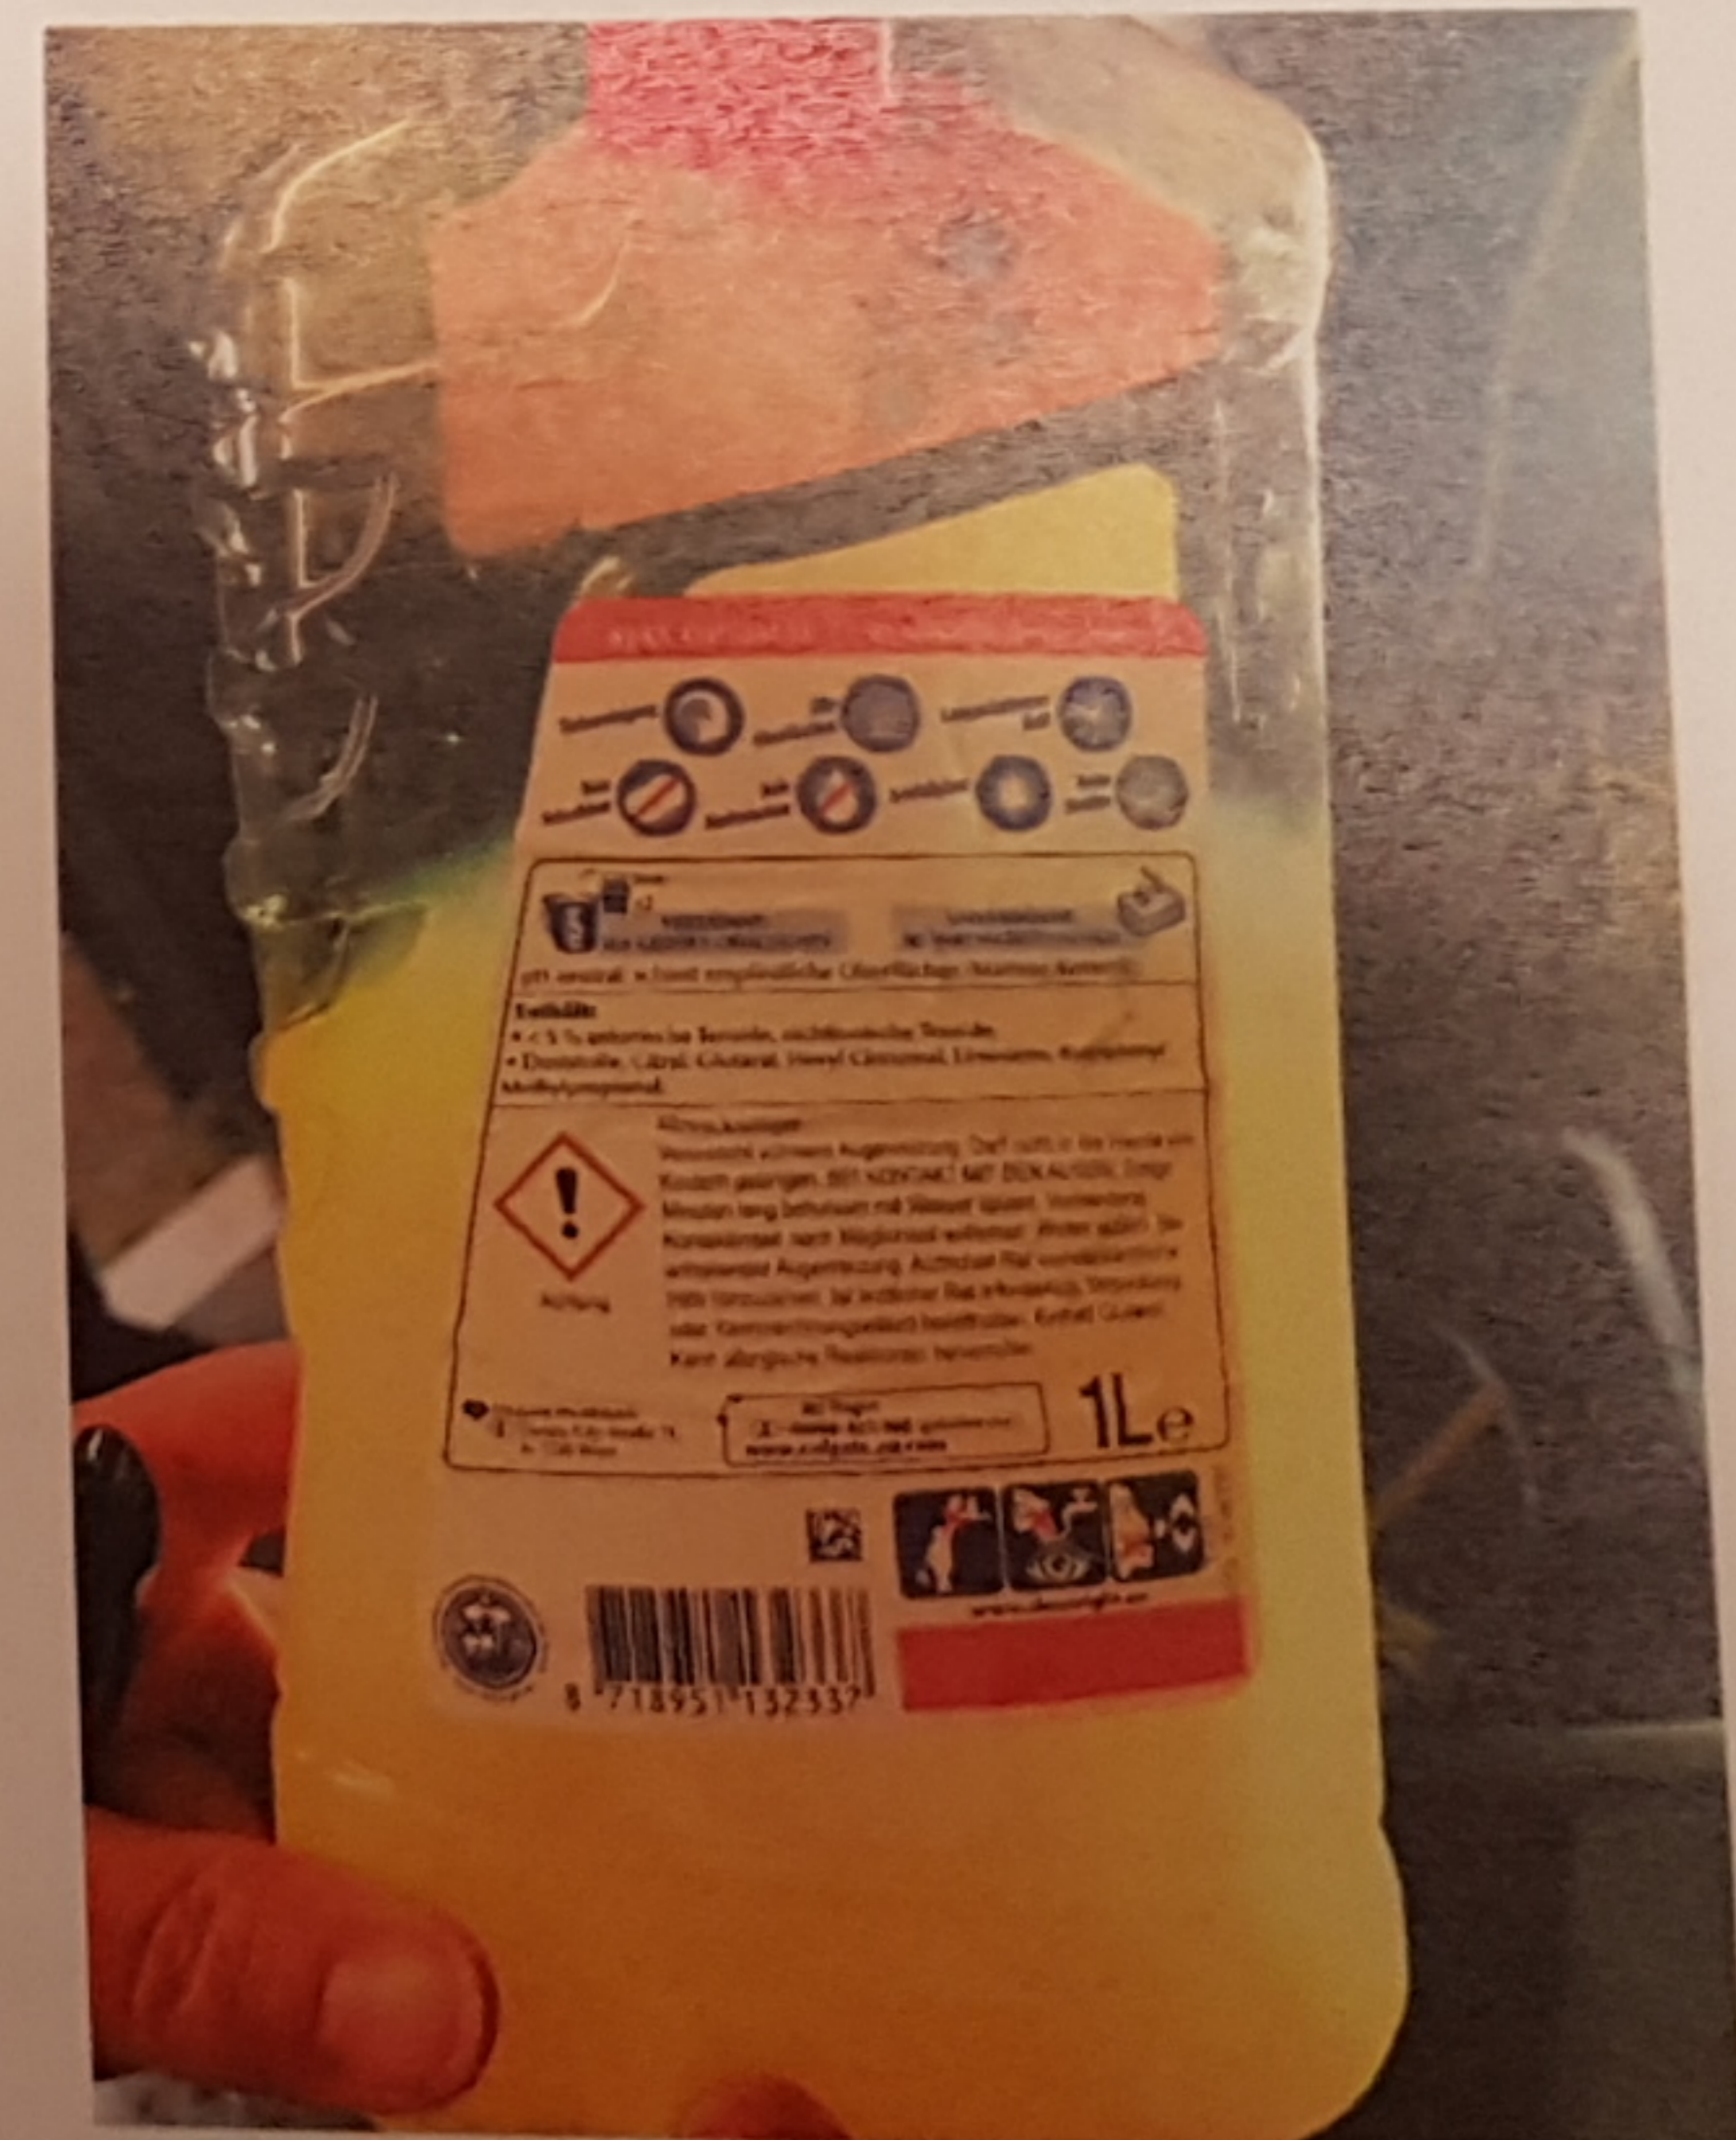
Farben bzw. Pinsel etc. werden im Hochbehälter nicht gelagert. Ein Allzweckreiniger und Fettlöser ist vorhanden und wird laut Auskunft für die Reigung von Flecken am Boden etc. verwendet. (Bild Nr. 16)

Bild Nr. 16
Allzweckreiniger
