Wasserversorgungsverband Faaker-See-Gebiet
Seeblickstraße 159
9580 Villach

Kontrollbericht

Betriebsstätte: Wasserversorgungsverband Faaker-See-Gebiet, 9580 Villach, Seeblickstraße 159

Kontrollort: Hochbehälter Tschinowitsch

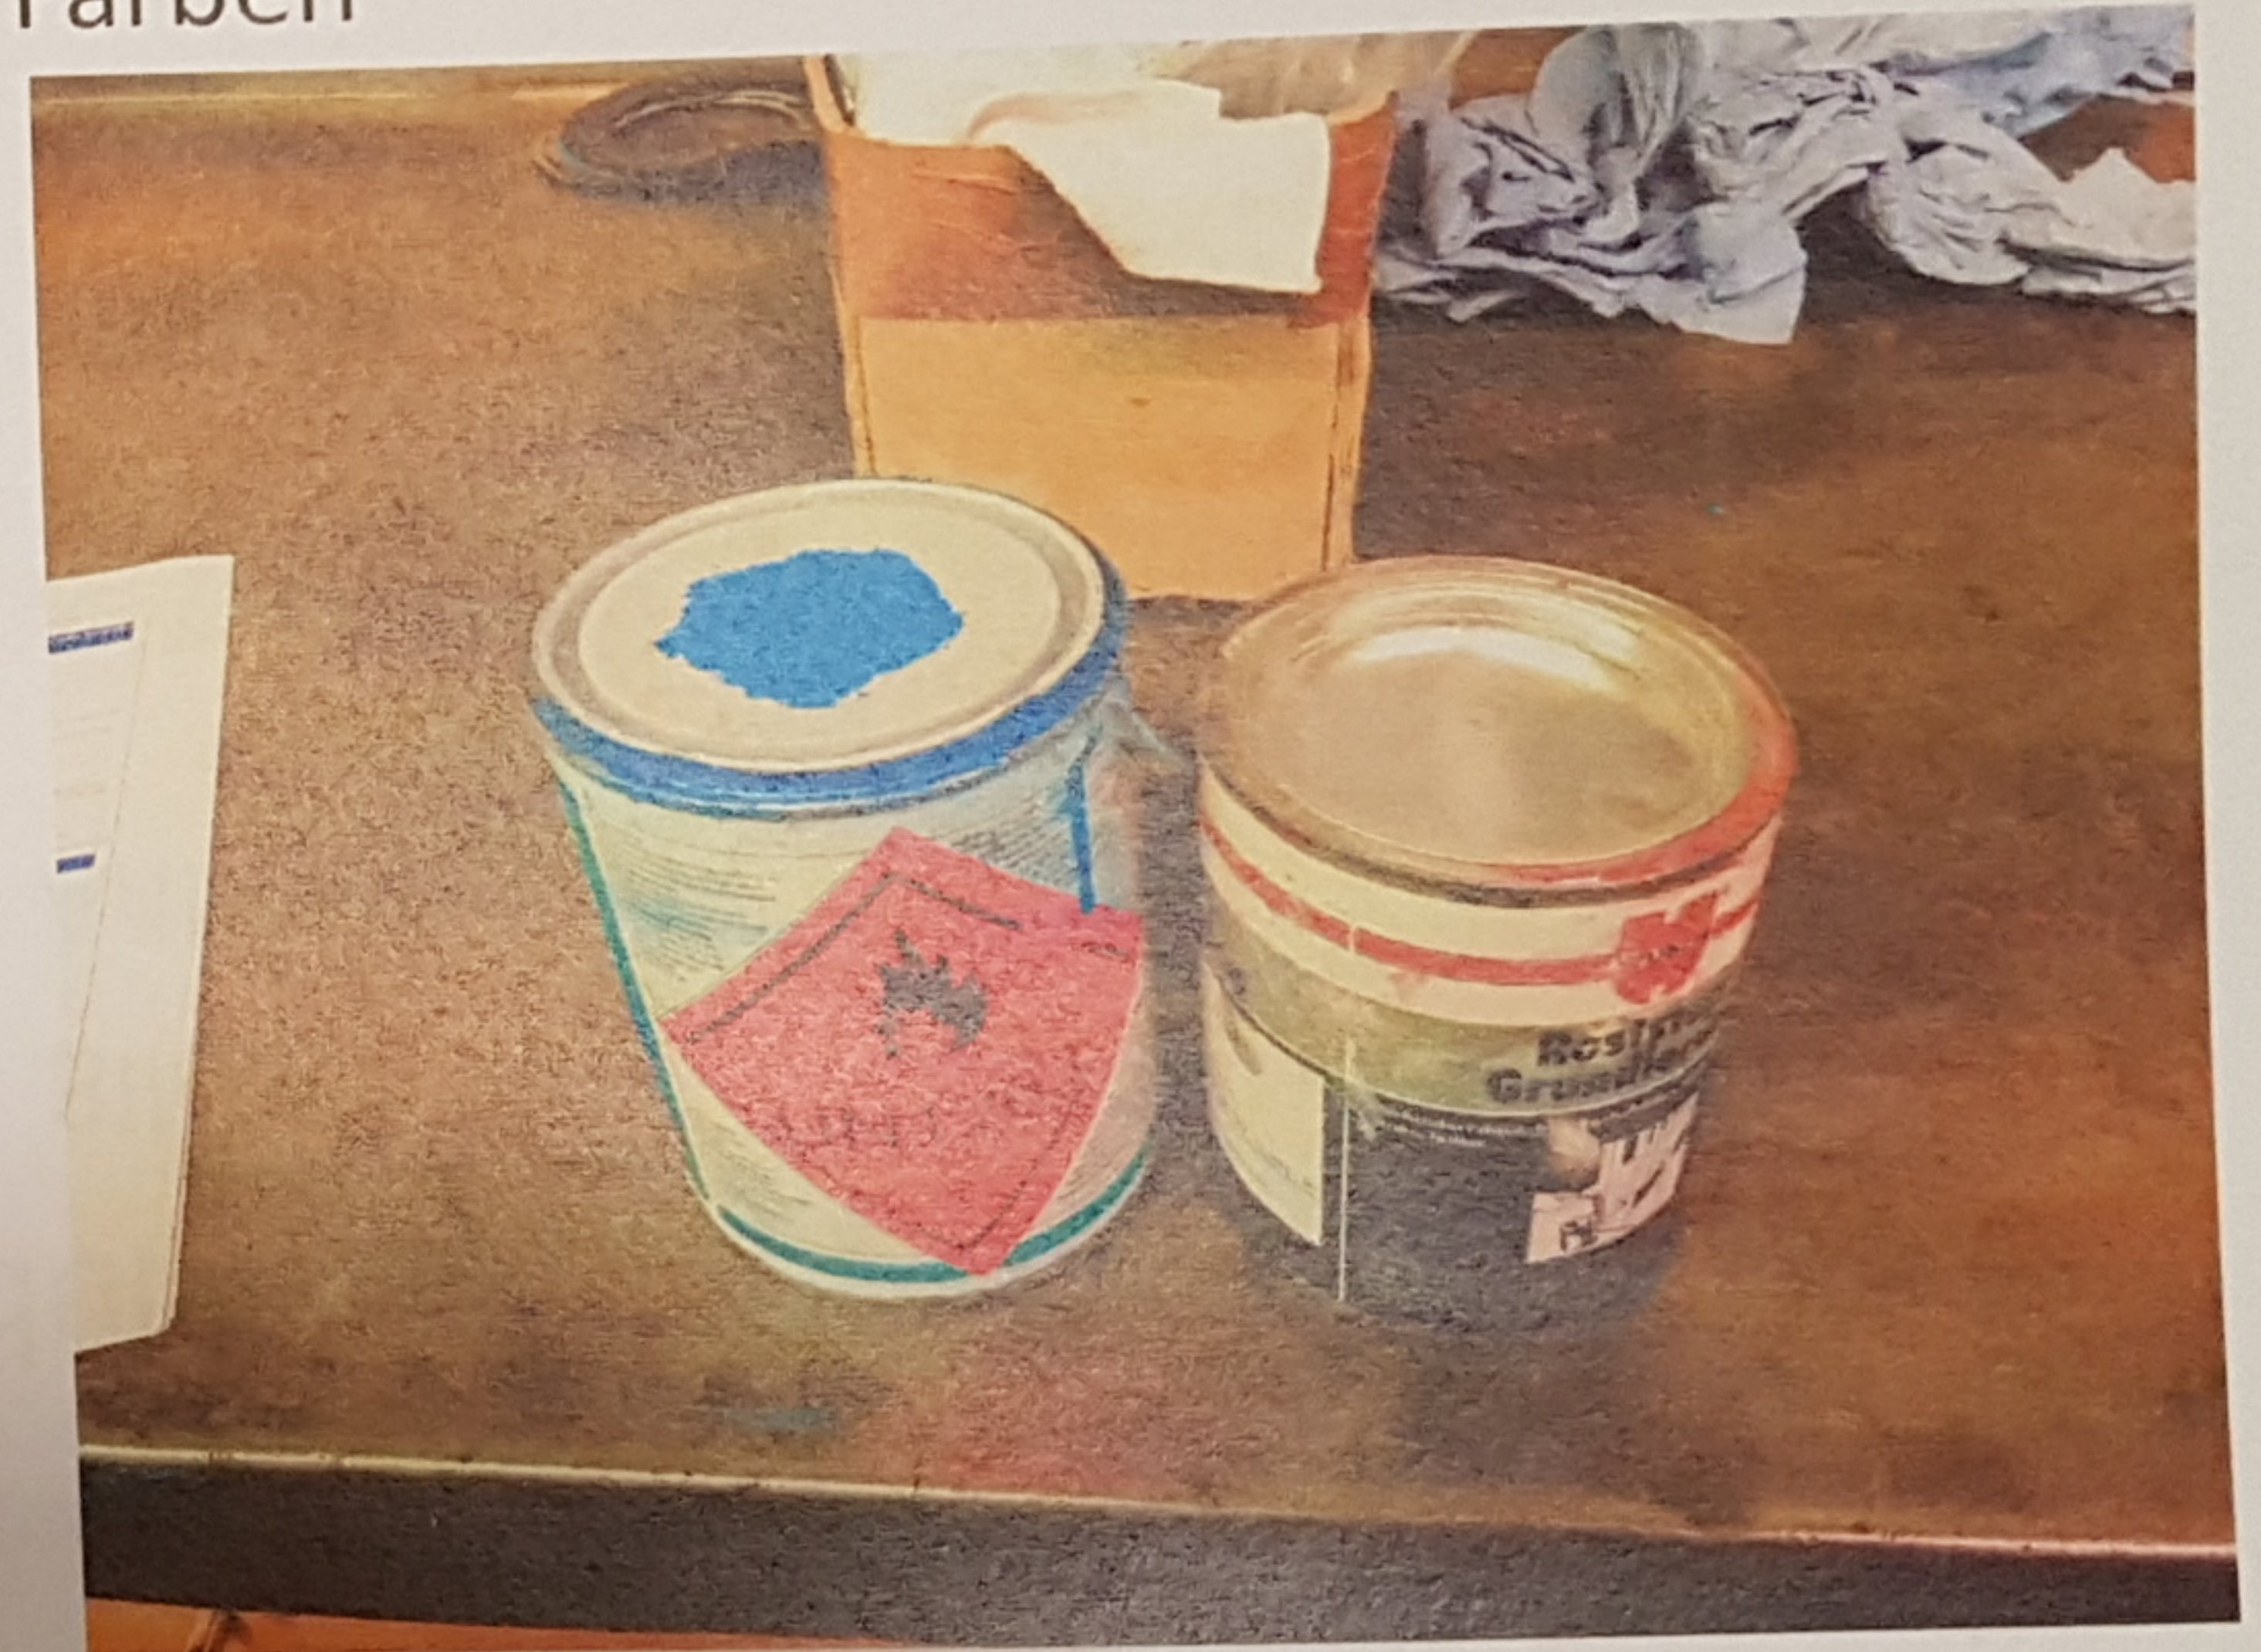
Die Pinsel werden in einer Nitroverdünnung vor und nach Gebrauch eingelegt. Bei der verwendeten Farbe handelt es sich um das Produkt SUPERNOVA 80/3 HAWLEBLAU (Probennummer 2002Fels0018/18). Ebenfalls wurde eine Roststop-Grundierung verwendet (Probennummer 2002Fels0019/18). Bild Nr. 16

Bild Nr. 16
Farben

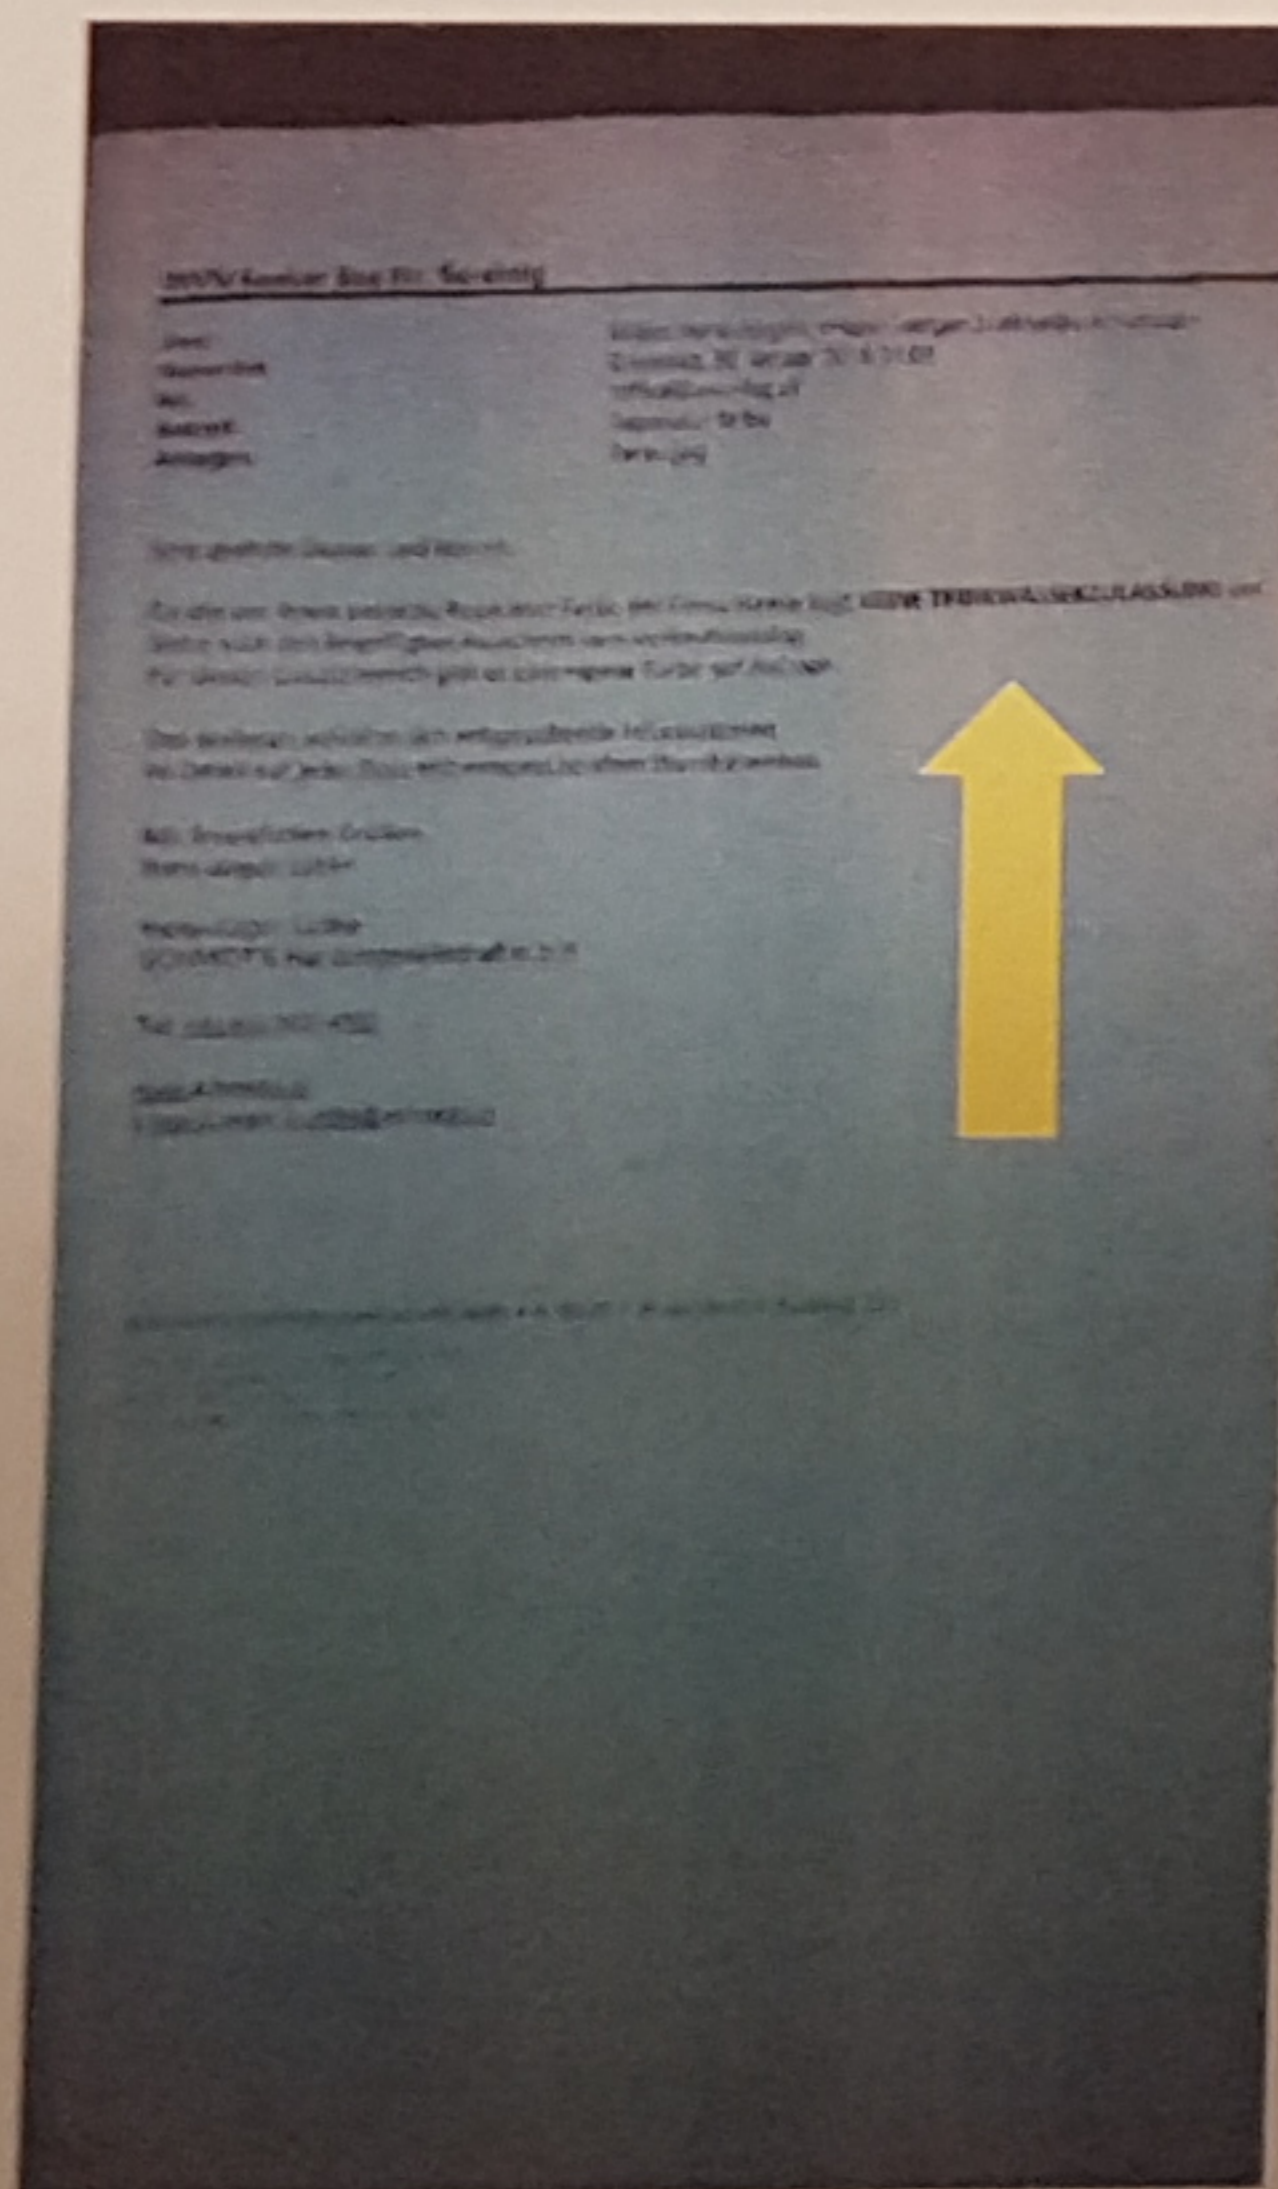
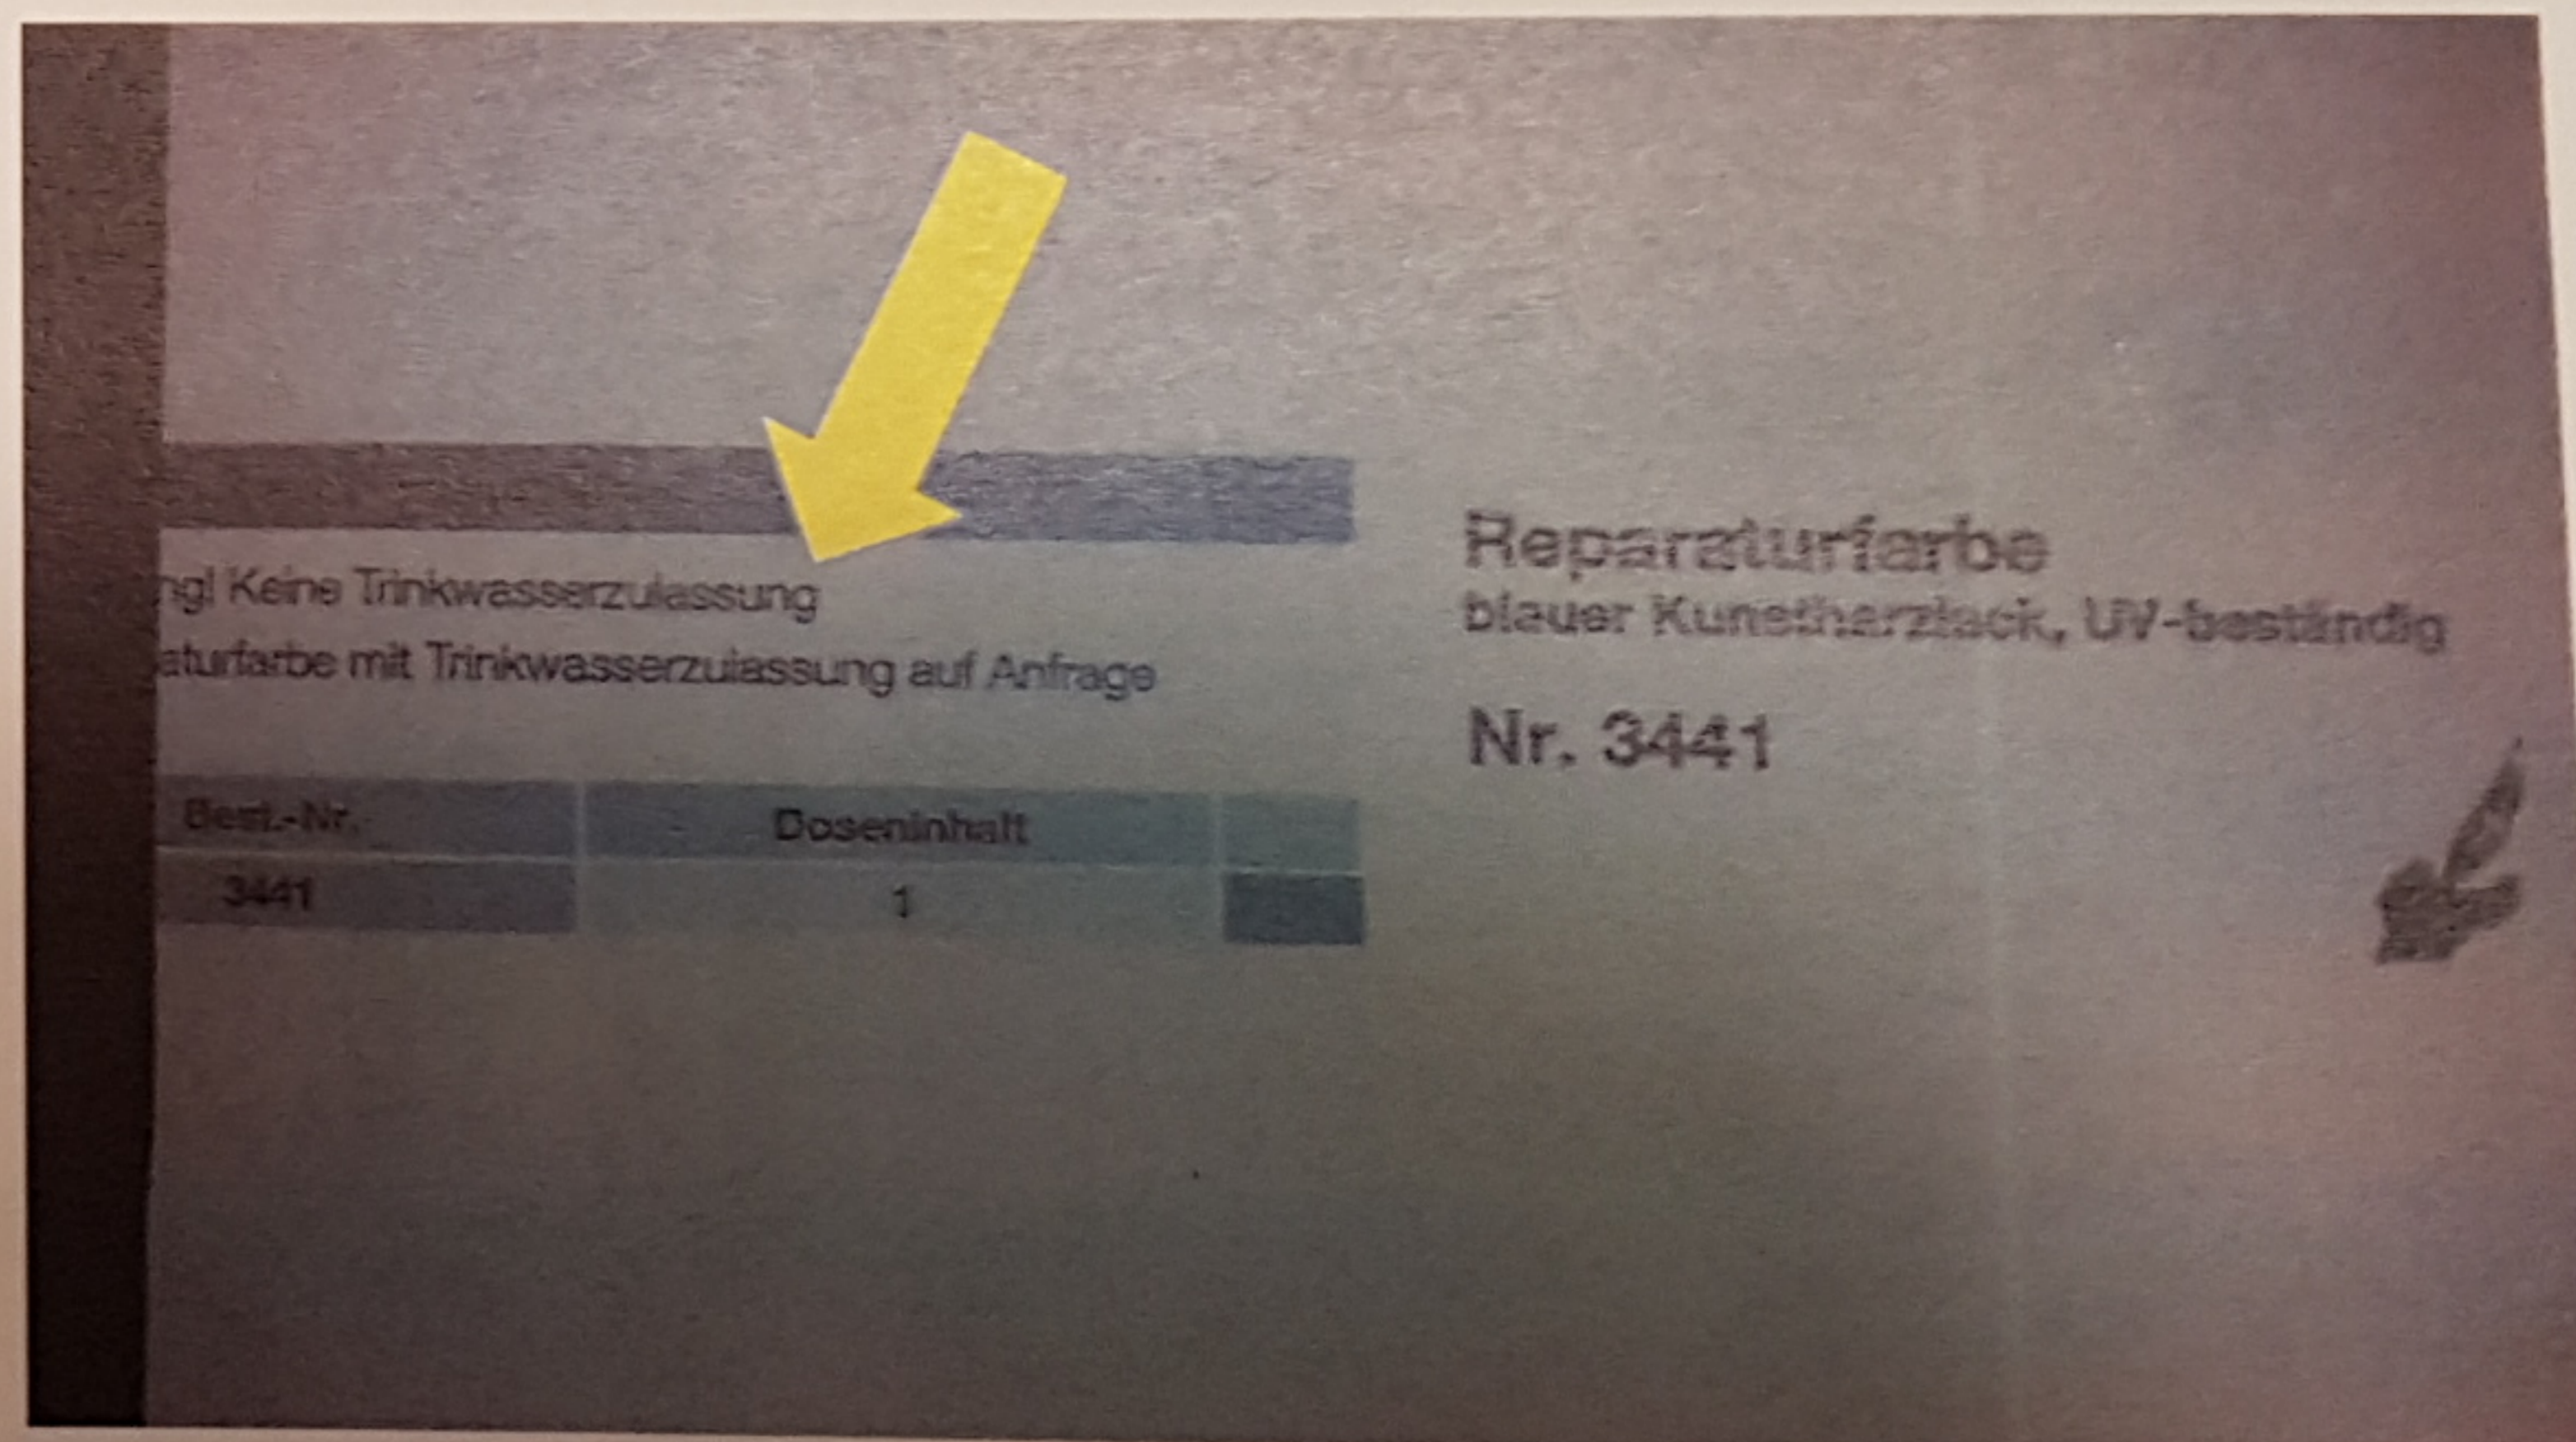
Bei der Kontrolle des Sicherheitsdatenblattes zum Produkt Supernova 80/3 Mix Hawleblau wurde aufgrund eines E-Mails der Firma Schmidt`s festgestellt, dass für die „Reparatur-Farbe“ der Firma Hawle KEINE Trinkwasserzulassung vorliegt. (Bilder Nr. 17-18)

Es wird dringend empfohlen, bei Arbeiten in den Hochbehältern nur Produkte zu verwenden, für die eine Trinkwasserzulassung vorliegt.

Wartungs- oder Instandhaltungsarbeiten sind zu dokumentieren.
